Cum să schimbați:
bieleta antiruliu din față
la **BMW 3 Touring (E36)** |
Ghid de înlocuire

ÎNLOCUIREA: BIELETA ANTIRULIU – BMW 3 TOURING (E36). SCULELE DE CARE AȚI AVEA NEVOIE:

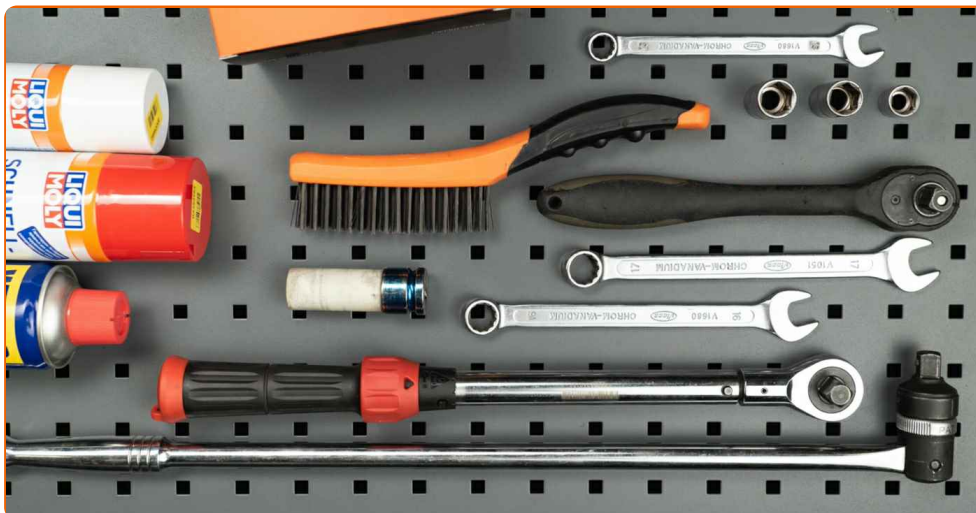
- Perie de sârmă
- Spray WD-40
- Spray curățare frâne
- Vaselina pe bază de cupru
- Cheie dinamometrică
- Cheie combinată №13
- Cheie combinată №16
- Cheie combinată №17
- Capăt cheie tubulară nr.13
- Capăt cheie tubulară nr.16
- Capăt cheie tubulară nr.17
- Chei tubulare de impact pentru prezoanele roților №17
- Cheie cu clichet
- Cric hidraulic cutie de viteze
- Pană blocare roată

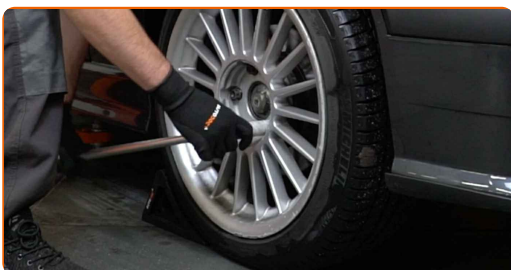
2 Slăbiți șuruburile de fixare a roții. Folosiți o cheie tubulară de impact pentru roată #17.

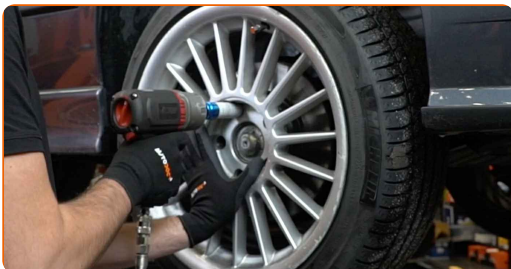
4 Deșurubați bolțurile roților.

- **Atenție!** Pentru evitarea leziunilor, țineți roata atunci când deșurubați șuruburile de fixare. BMW 3 Touring (E36)

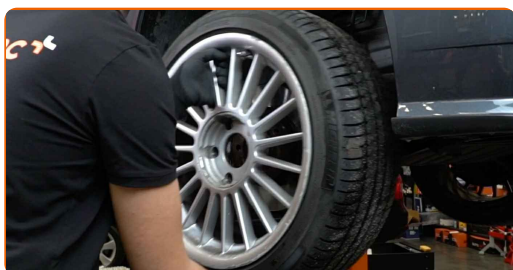
5

Scoateți roata.

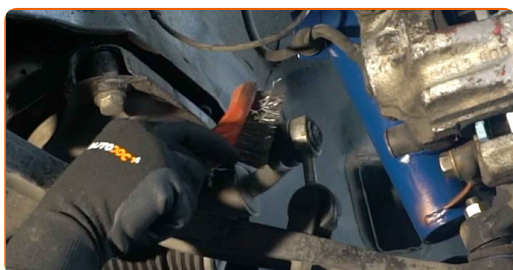
6

Curățați toate articulațiile bieletei antiruliu. Folosiți o perie de sârmă. Folosiți spray WD-40.

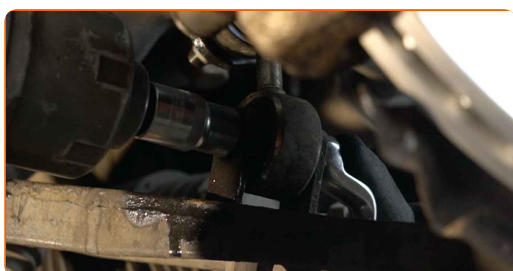
7

Deșurubați elementul de fixare ce unește bara stabilizatoare cu brațul de suspensie. Utilizați o cheie în combinație fixă №13. Utilizați o cheie tubulară №13. Folosiți o cheie cu clichet.

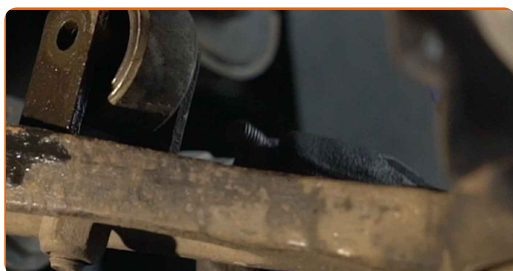
8

Scoateți șurubul de fixare.

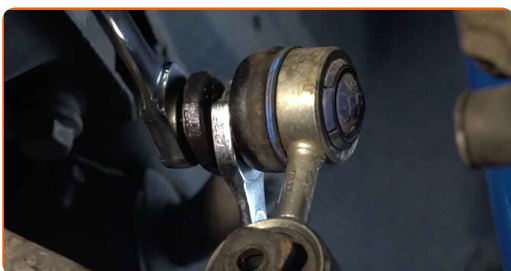
- 9 Deșurubați elementul de fixare ce unește bieleta antirului de bara stabilizatoare. Utilizați o cheie în combinație fixă №16. Utilizați o cheie tubulară №16. Folosiți o cheie cu clichet.

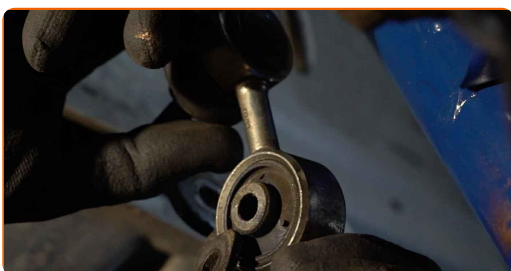
- 10 Îndepărtați tija de stabilizare transversală.

- Verificați strea manșoanelor de suport ale stabilizatorului. În caz de necesitate - înlocuiți componenta.

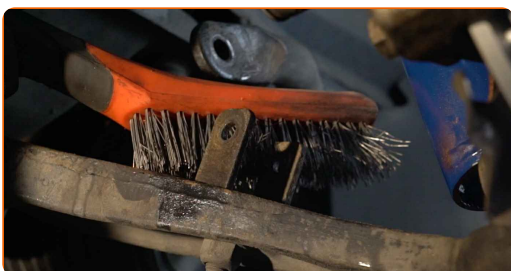
- 11 Curățați locurile de montare ale bieletei antirului. Folosiți o perie de sârmă. Folosiți spray WD-40.

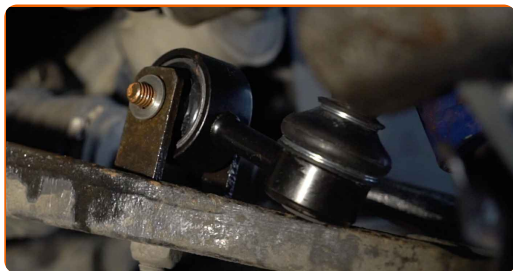
12 Montați bieleta antiruliu transversală.

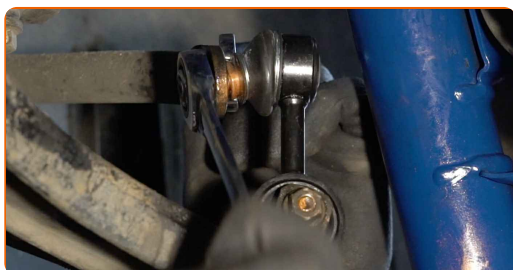
13 Instalați șurubul de fixare.

14 Strângeți elementul de fixare al bieletei antiruliu. Utilizați o cheie în combinație fixă №17. Utilizați o cheie tubulară №17. Folosiți o cheie cu clichet.

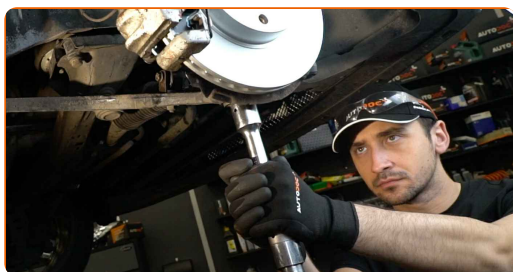
15 Proptiți brațul. Folosiți un cric hidraulic pentru cutia de viteze.

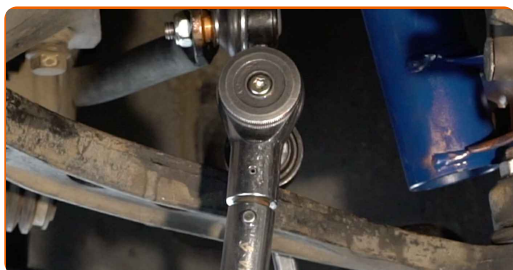
16 Strângeți elementul de fixare ce unește bara stabilizatoare cu brațul suspensiei. Utilizați o cheie în combinație fixă №17. Utilizați o cheie tubulară №17. Folosiți o cheie de cuplu. Strângeți pînă la cuplul de 42 Nm.

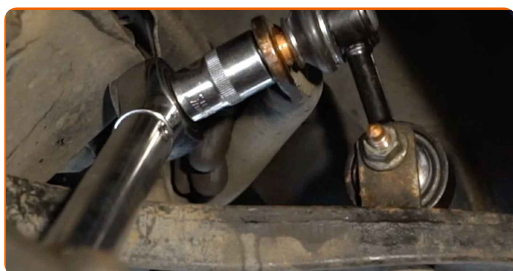
- 17** Strângeți elementul de fixare ce unește bieleta antirului de bara stabilizatoare. Utilizați o cheie în combinație fixă №17. Utilizați o cheie tubulară №17. Folosiți o cheie de cuplu. Strângeți pînă la cuplul de 59 Nm.

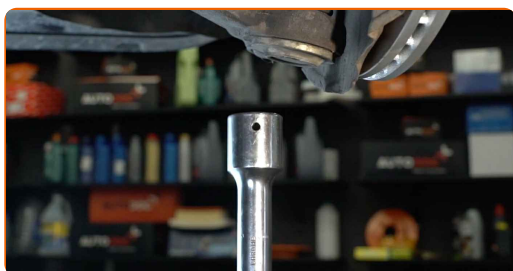
- 18** Îndepărtați suportul de sub braț.

- Înlocuirea: bieleta antirului – BMW 3 Touring (E36). Coborâți cricul de transmisie lin, fără smucituri, pentru a evita deteriorarea componentelor și a mecanismelor.

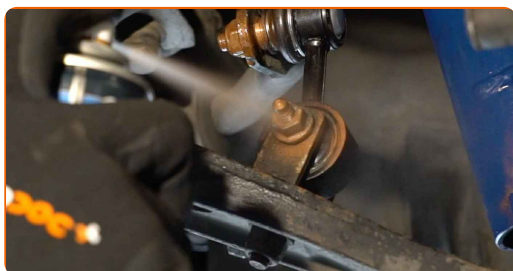
- 19** Tratați toate articulațiile bieletei antirului. Folosiți unsoare de cupru.

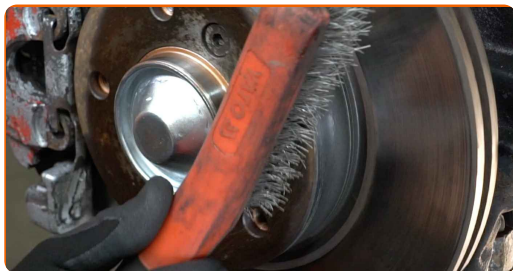
20

Curățați locul de montare al jantei roții. Folosiți o perie de sârmă.

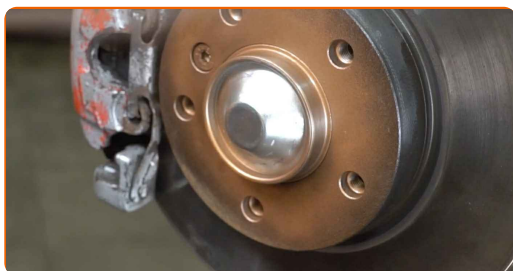
21

Tratați suprafața unde discul de frână intră în contact cu janta. Folosiți unsoare de cupru.

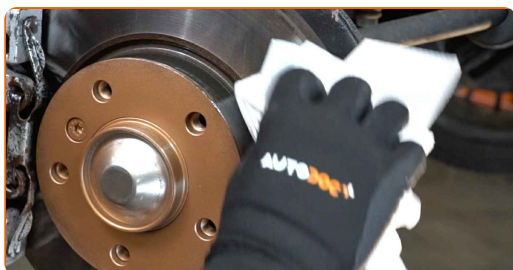
22

Curățați suprafața discului de frână. Folosiți un spray curățare frâne.

- Înlocuirea: bieleta antiruliu – BMW 3 Touring (E36). După aplicarea spray-ului, așteptați câteva minute.

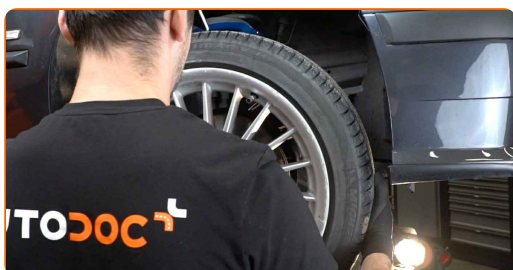
23

Montați roata.

- **Atenție!** Pentru evitarea leziunilor, țineți roata atunci când înșurubați șuruburile de fixare la automobil. BMW 3 Touring (E36)

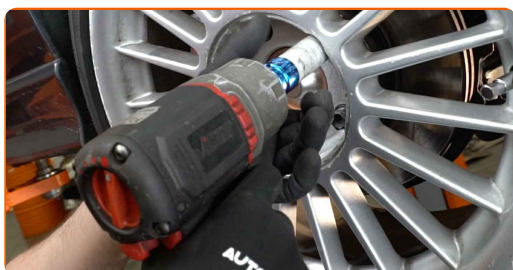
24

Înșurubați bolțurile roții. Folosiți o cheie tubulară de impact pentru roată #17.

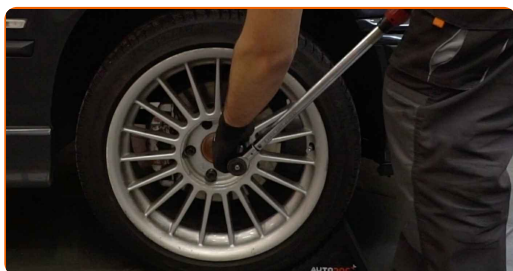
25

Așezați din nou vehiculul la sol și, lucrând în ordine încrucișată, strângeți șuruburile de fixare ale roții. Folosiți o cheie tubulară de impact pentru roată #17. Folosiți o cheie de cuplu. Strângeți pînă la cuplul de 120 Nm.

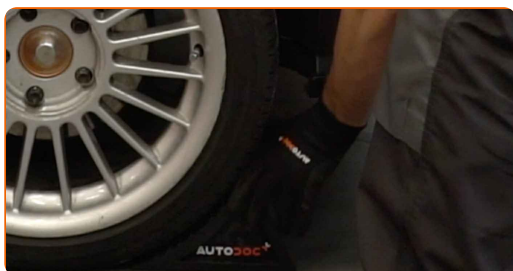
26

Scoateți cricul și opritoarele de roată.
