Cum să schimbați:  
plăcuțe de frână din  
spate la **NISSAN Maxima  
VI Sedan (A34)** | Ghid de  
înlocuire

**ÎNLOCUIREA: PLĂCUȚE DE FRÂNĂ – NISSAN MAXIMA VI SEDAN (A34). SCULELE DE CARE AȚI AVEA NEVOIE:**

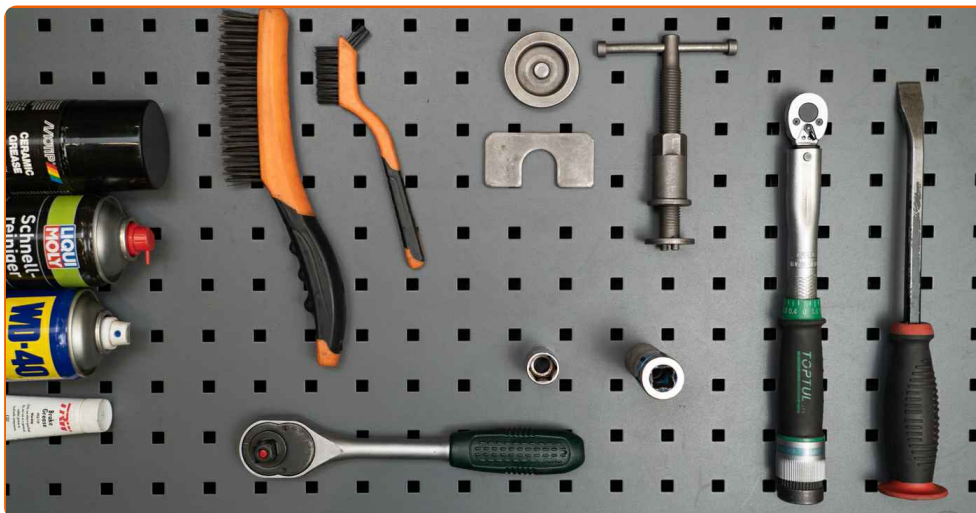
- Perie de sârmă
- Perie curățitoare din nylon
- Spray WD-40
- Spray curățare frâne
- Unsoare antiscârțâit
- unsoare pentru pini de ghidare etrier
- Lubrifiant ceramic
- Cheie dinamometrică
- Capăt cheie tubulară nr.14
- Chei tubulare de impact pentru prezoanele roților N°21
- Cheie cu clichet
- Presă etrier de frână
- Pană blocare roată

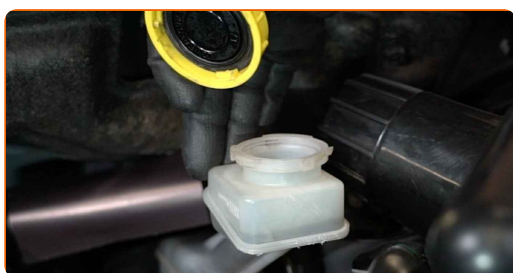
1

Deschideți capota motorului. Deșurubați capacul rezervorului cu lichid de frână.

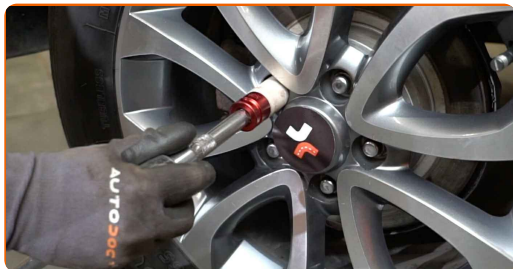
3

Slăbiți șuruburile de fixare a roții. Folosiți o cheie tubulară de impact pentru roată #21.

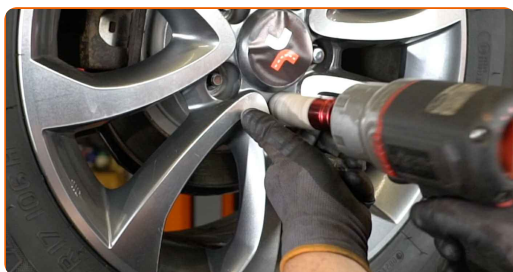
5

Deșurubați bolțurile roților.

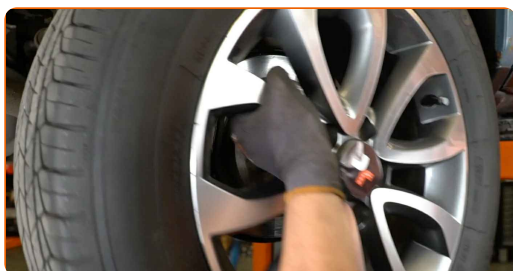
6

Scoateți roata.

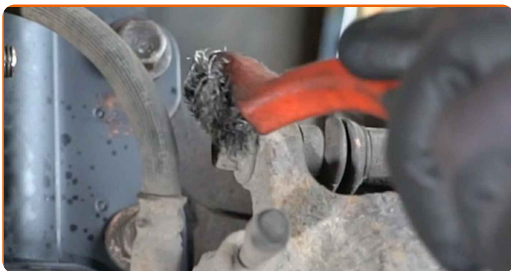
7

Curățați elementele de fixare ale etrierului de frână. Folosiți o perie de sârmă. Folosiți spray WD-40.

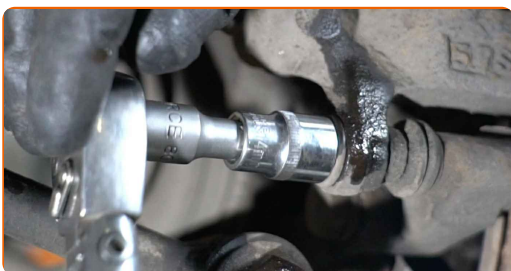
8

Deșurubați elementele de fixare ale etrierului de frână. Utilizați o cheie tubulară №14. Folosiți o cheie cu clichet.

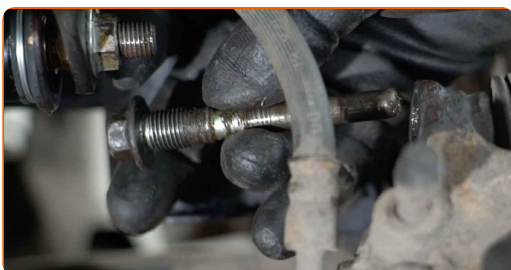
9

Demontați știfturile de ghidare ale etrierului de frână.

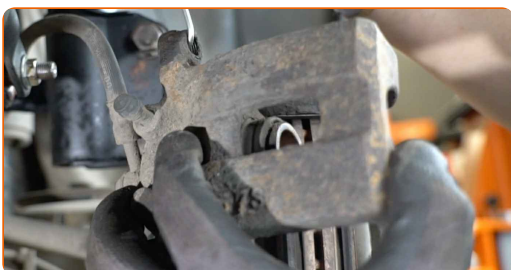
10

Scoateți etrierul de frână.

- Folosiți un fir pentru a lega etrierul de suspensie sau caroserie, fără a-l deconecta de la furtun, în scopul de a evita depresurizarea sistemului.
- Asigurați-vă că etrierul nu se anină de furtunul de frână.
- Nu apăsați pedala de frână după îndepărtarea etrierului de frână. În caz contrar, pistonul ar putea ieși din cilindrul de frână, provocând scurgerea lichidului de frână și depresurizarea sistemului.

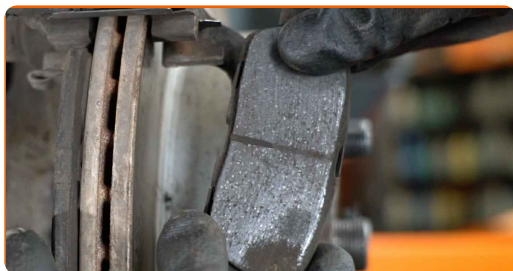
11

Scoateți plăcuțele de frână.

- Măsurați grosimea discului de frână. Piesa trebuie să fie înlocuită imediat după ce își atinge propria limită de uzură.

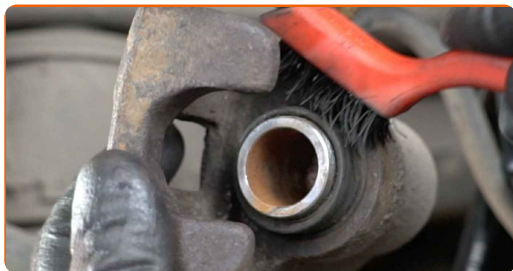
12

Tratați pistonul etrierului de frână. Utilizați o perie curățitoare din nylon. Folosiți un spray curățare frâne.

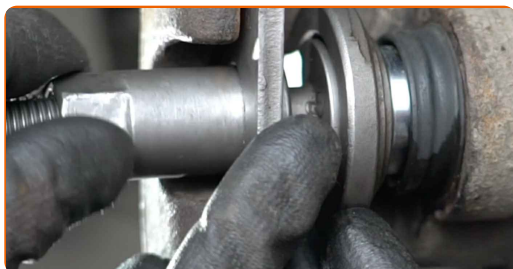
13

Apăsați pistonul etrierului de frână. Folosiți o presă pentru etrier de frână.

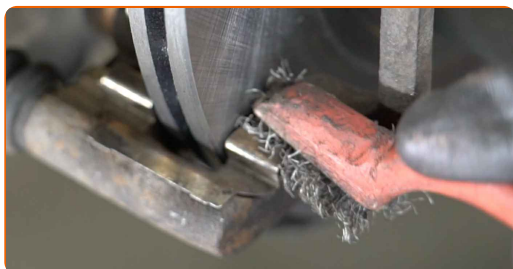
14

Curățați suportul etrierului de murdărie și praf. Folosiți o perie de sârmă. Folosiți un spray curățare frâne.

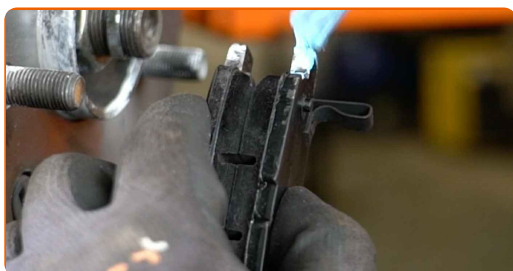
- 15** Tratați plăcuțele de frână în zona în care suprafața acestora vine în contact cu suportul etrierului de frână. Folosiți unsoare antiscârțâit.

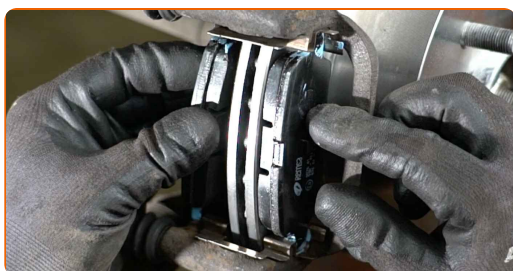
- 16** Instalați plăcuțele de frână noi.

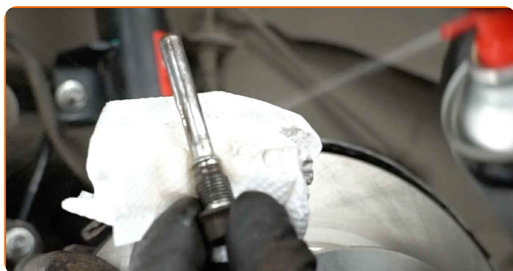
- 17** Tratați șuruburile de ghidare ale etrierului de frână. Folosiți un spray curățare frâne.

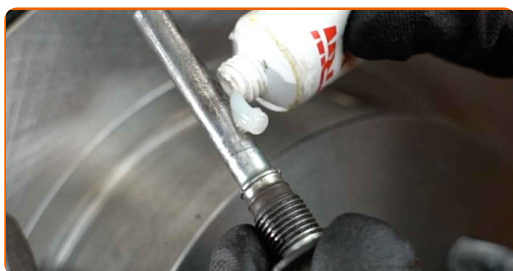
- 18** Tratați șuruburile de ghidare ale etrierului de frână. Folosiți unsoare pentru șuruburile de ghidare ale etrierului de frână.

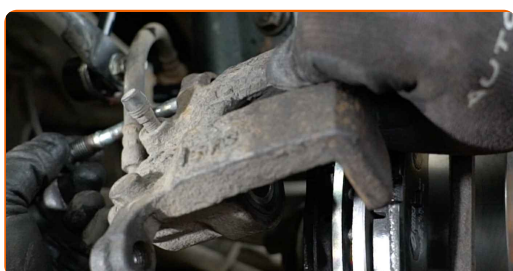
- 19** Montați etrierul de frână și fixați-l.

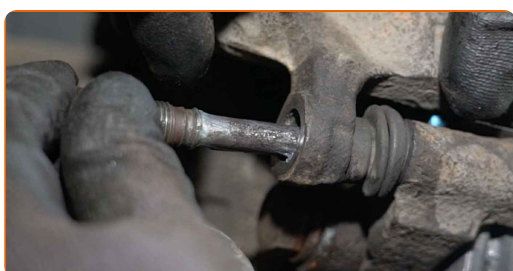
- 20** Instalați știfturile de ghidare ale etrierului de frână.

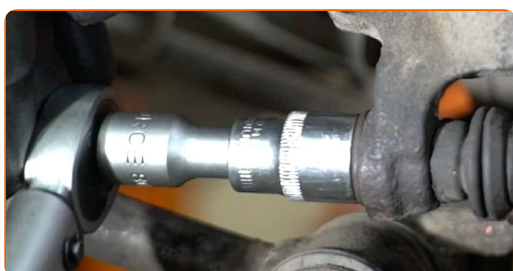
- 21** Strângeți elementele de fixare ale etrierului de frână. Utilizați o cheie tubulară №14. Folosiți o cheie de cuplu. Strângeți pînă la cuplul de 32 Nm.

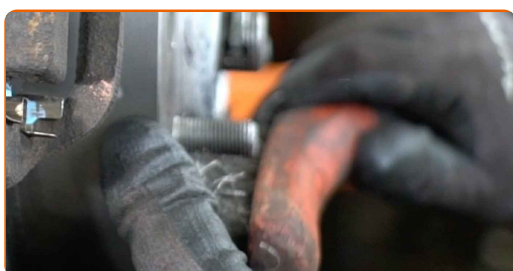
- 22** Curățați locul de montare al jantei roții. Folosiți o perie de sârmă.

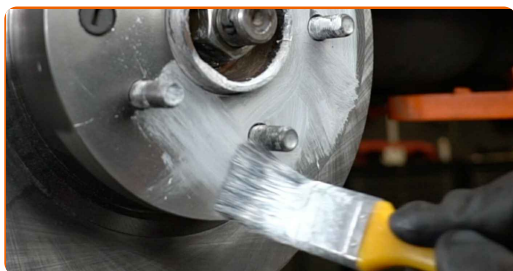
23

Tratați suprafața unde discul de frână intră în contact cu janta. Utilizați lubrifianț ceramic.

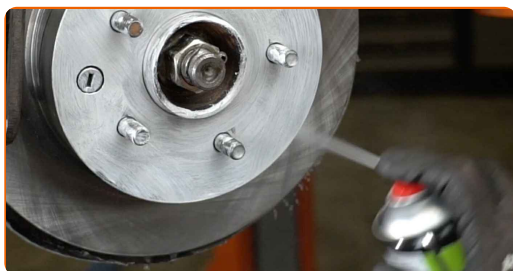
24

Curățați suprafața discului de frână. Folosiți un spray curățare frâne.

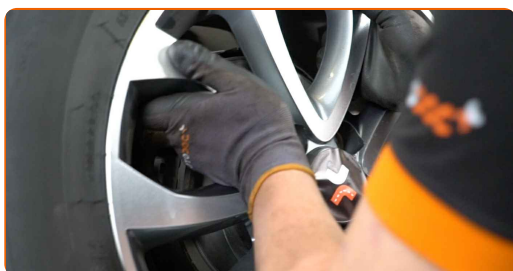
25

Montați roata.

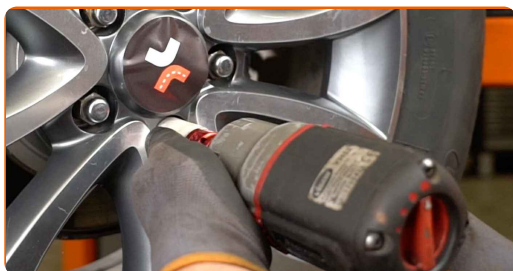
**26** Înșurubați bolturile roții. Folosiți o cheie tubulară de impact pentru roată #21.

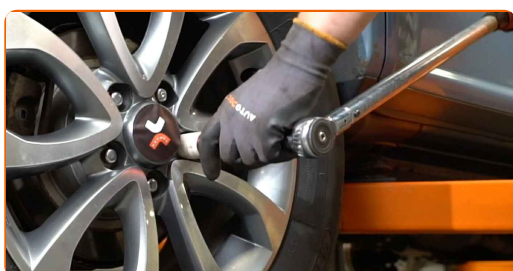
**27** Așezați din nou vehiculul la sol și, lucrând în ordine încrucișată, strângeți șuruburile de fixare ale roții. Folosiți o cheie tubulară de impact pentru roată #21. Folosiți o cheie de cuplu. Strângeți pînă la cuplul de 118 Nm.

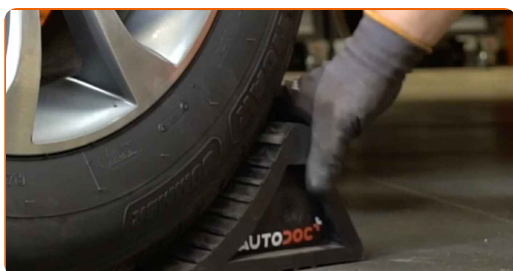
**28** Scoateți cricul și opritoarele de roată.

- Fără a porni motorul, apăsați pedala de frână în mod repetat pînă când este percepută o rezistență semnificativă.
- Verificați nivelul lichidului de frână din rezervorul de compensare și restabiliți-i nivelul adecvat, dacă este necesar.

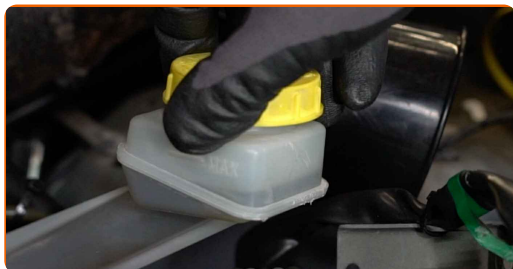
29

Strângeți capacul rezervorului cu lichid de frână. Închideți capota.
