Cum să schimbați: curea
caneluri la **SEAT Cordoba**
Sedan (6L2) | Ghid de
înlocuire

ÎNLOCUIREA: CUREA CANELURI – SEAT CORDOBA
SEDAN (6L2). SCULELE DE CARE VEȚI AVEA NEVOIE:

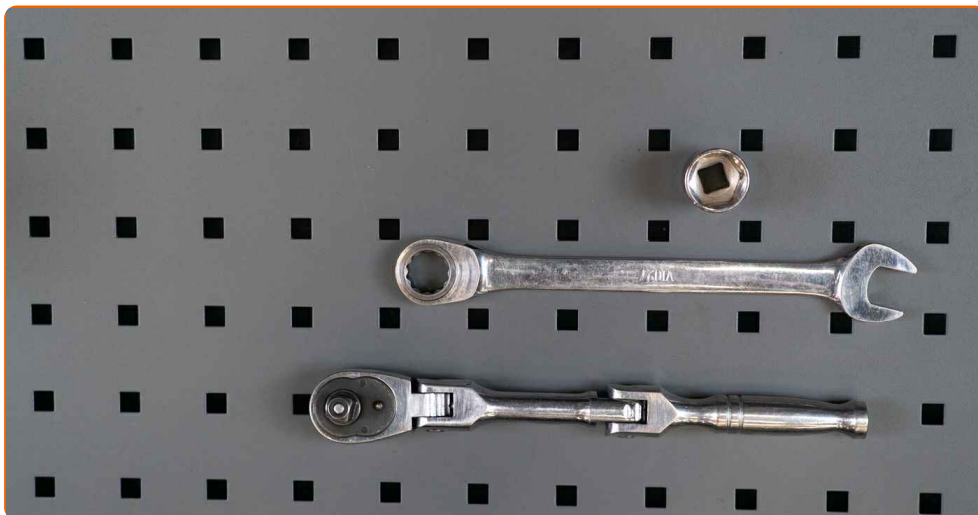
- Cheie combinată №16
- Capăt cheie tubulară nr.19
- Cheie cu clichet
- Huse de protecție aripi / frontală
