Cum să schimbați: curea
caneluri la **SEAT Ibiza III
Hatchback (6L)** | Ghid de
înlocuire

**ÎNLOCUIREA: CUREA CANELURI – SEAT IBIZA III
HATCHBACK (6L). SCULELE DE CARE VEȚI AVEA
NEVOIE:**

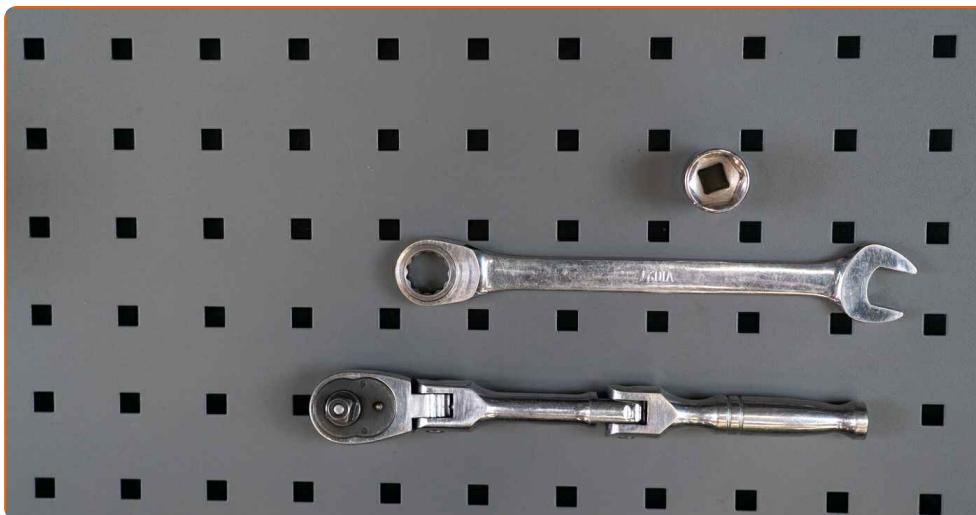
- Cheie combinată №16
- Cheie cu clichet
- Capăt cheie tubulară nr.19
- Huse de protecție aripi / frontală

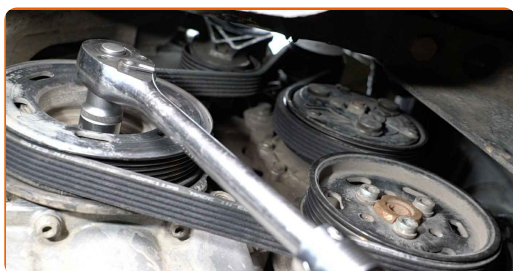
- 11** Rotiți arborele cotit de câteva ori pentru a verifica dacă cureaua poly-V nouă funcționează corect. Utilizați o cheie tubulară №19. Folosiți o cheie cu clichet.

- Asigurați-vă că cureaua Poli-V vine bine pe toate rolele.
- Asigurați-vă că cureaua Poli-V este bine întinsă.
