Cum să schimbați:
plăcuțe de frână din
spate la **SEAT IBIZA
SPORTCOUPE Casetă/
Hatchback (6J1)** | Ghid
de înlocuire

**ÎNLOCUIREA: PLĂCUȚE DE FRÂNĂ – SEAT IBIZA
SPORTCOUPE CASETA/ HATCHBACK (6J1). SCULELE
DE CARE VEȚI AVEA NEVOIE:**

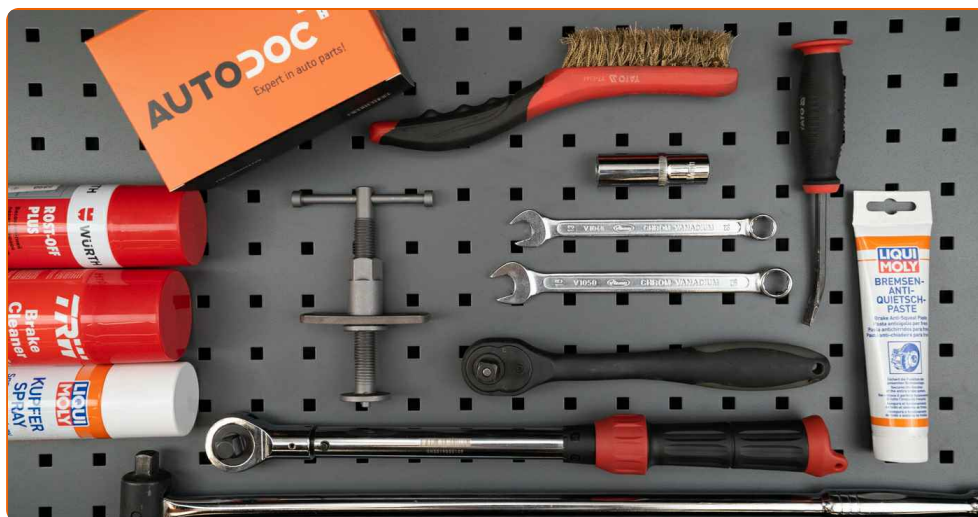
- Perie de sârmă
- Cheie combinată №13
- Cheie combinată №15
- Capăt cheie tubulară nr.13
- Cheie dinamometrică
- Vaselina pe bază de cupru
- Unsoare antiscârțâit
- Spray curățare frâne
- Chei tubulare de impact pentru prezoanele roților №17
- Presă etrier de frână
- Rangă metalică
- Pană blocare roată

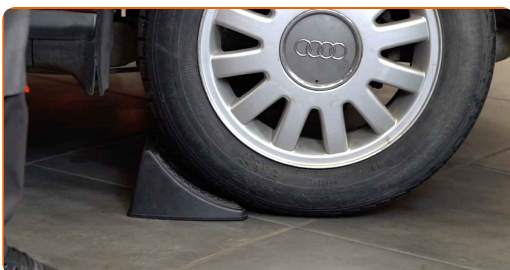
2

Securizați roțile cu un opritor de roată.

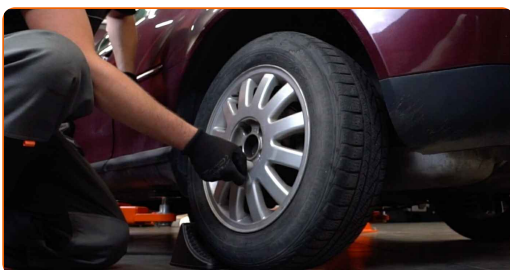
3

Slăbiți șuruburile de fixare a roții. Folosiți o cheie tubulară de impact pentru roată #17.

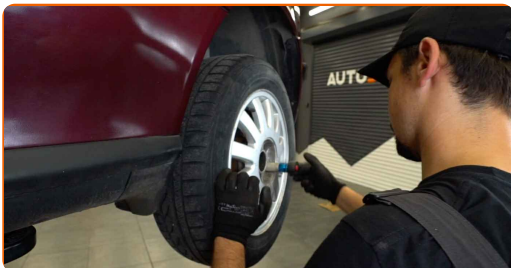
5 Deșurubați bolțurile roților.

- **Atenție!** Pentru evitarea leziunilor, țineți roata atunci când deșurubați șuruburile de fixare. SEAT IBIZA SPORTCOUPE Casetă/ Hatchback (6J1)

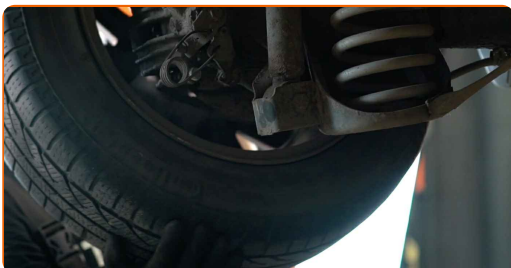
6 Scoateți roata.

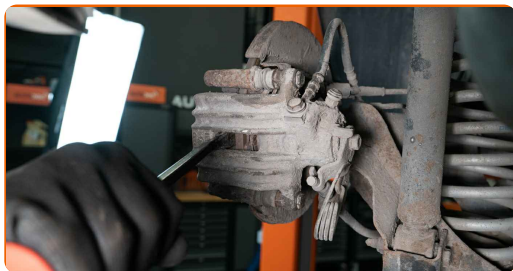
8

Desfaceți plăcuțele de frână. Folosiți o rangă.

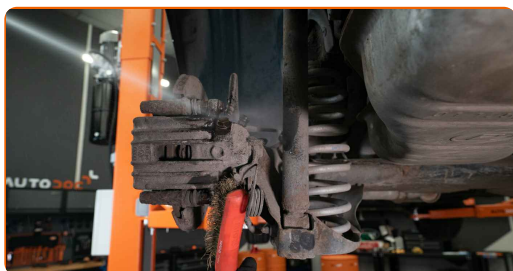
9

Curățați elementele de fixare ale etrierului de frână. Folosiți o perie de sârmă. Folosiți un spray curățare frâne.

- După aplicarea spray-ului așteptați câteva minute.

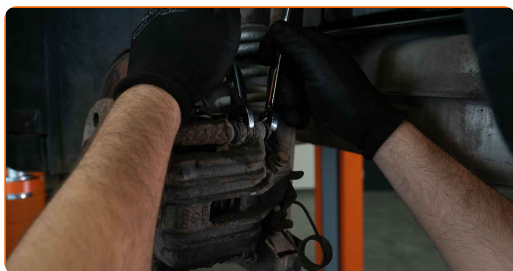
10

Deșurubați fixarea etrierului de frână. Utilizați o cheie în combinație fixă №13. Utilizați o cheie în combinație fixă №15.

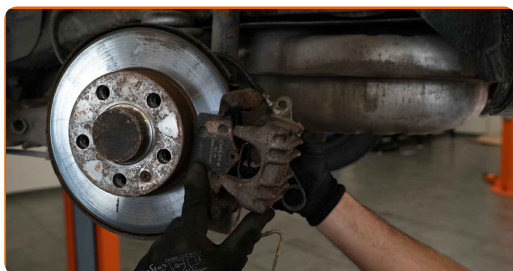
11

Scoateți etrierul de frână.

- Folosiți un fir pentru a lega etrierul de suspensie sau caroserie, fără a-l deconecta de la furtun, în scopul de a evita depresurizarea sistemului.
- Asigurați-vă că etrierul nu se anină de furtunul de frână.
- Nu apăsați pedala de frână după îndepărtarea etrierului de frână. În caz contrar, pistonul ar putea ieși din cilindrul de frână, provocând scurgerea lichidului de frână și depresurizarea sistemului.

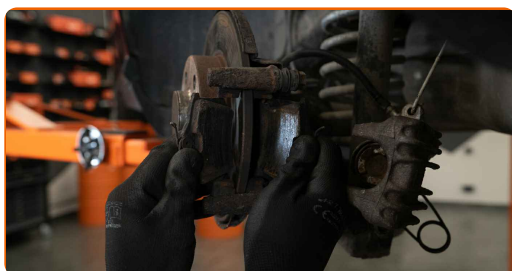
12

Scoateți plăcuțele de frână.

- Măsurați grosimea discului de frână. Piesa trebuie să fie înlocuită imediat după ce își atinge propria limită de uzură.
- Verificați suportul etrierului de frână, bolțurile de ghidare ale etrierului și burdufurile acestuia. Curățați-le. Înlocuiți-le dacă este nevoie.

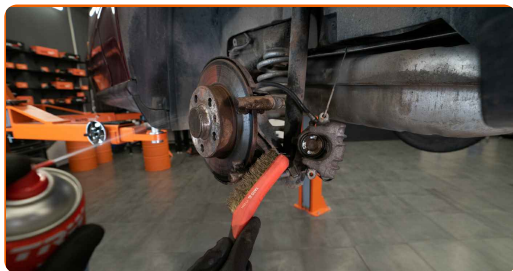
13

Curățați suportul etrierului de murdărie și praf. Folosiți o perie de sârmă. Folosiți un spray curățare frâne.

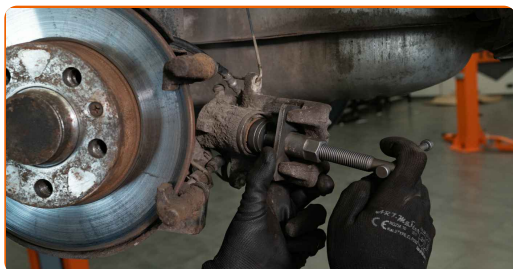
14

Apăsați pistonul etrierului de frână. Folosiți o presă pentru etrier de frână.

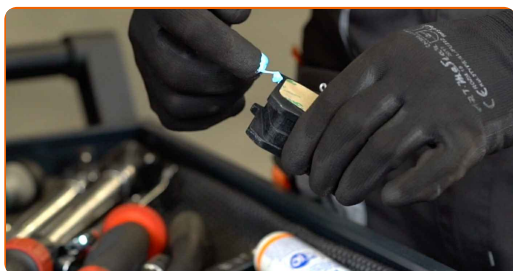
15

Tratați partea din spate a noilor plăcuțe de frână. Tratați suportul etrierului de frână în locul în care intră în contact cu plăcuțele de frână. Folosiți unsoare antiscârțâit.

- Înainte de a instala plăcuțele, asigurați-vă că suprafața discului este curată.

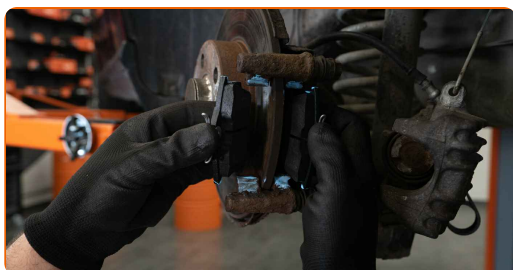
16

Instalați plăcuțele de frână noi.

- Asigurați-vă că garniturile plăcuțelor sunt întoarse față în față cu discul.

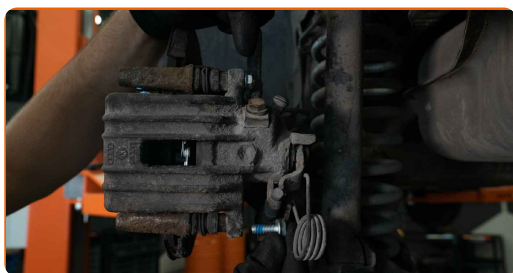
17

Montați etrierul de frână și fixați-l.

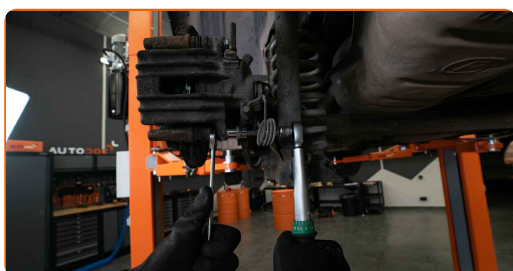
18

Strângeți elementele de fixare ale etrierului de frână. Utilizați o cheie în combinație fixă №15. Utilizați o cheie tubulară №13. Folosiți o cheie de cuplu. Strângeți pînă la cuplul de 35 Nm.

- SEAT IBIZA SPORTCOUPE Caseta/ Hatchback (6J1) – Fără a porni motorul, apăsați de mai multe ori pedala de frână până când simțiți că e fermă.

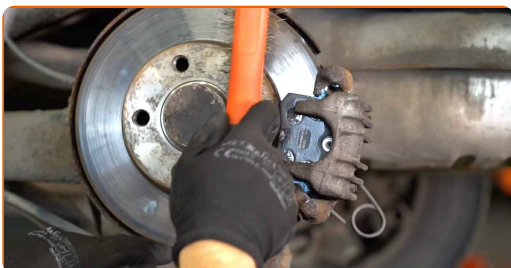
19

Curățați suprafața discului de frână. Folosiți un spray curățare frâne.

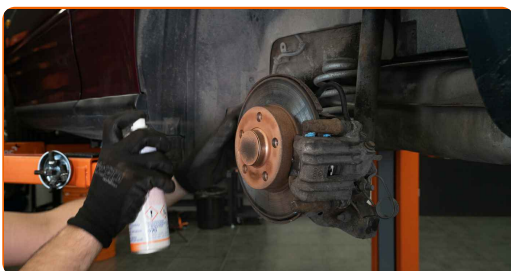
20

Tratați suprafața de contact. Folosiți unsoare de cupru.

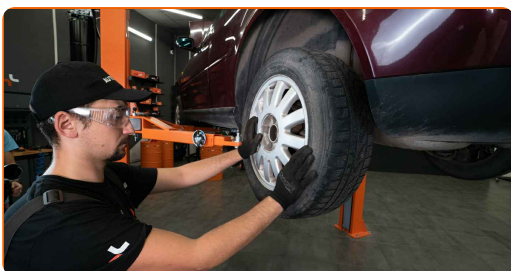
21

Montați roata.

- Pentru a evita rănirea, susțineți roata atunci când înșurubați bolțurile de fixare.

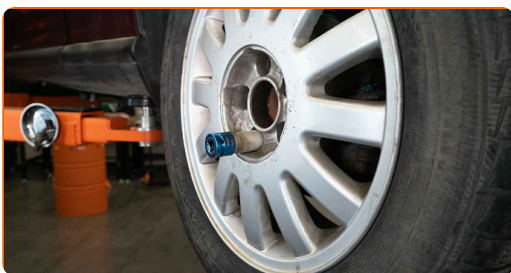
22

Înșurubați bolțurile roții. Folosiți o cheie tubulară de impact pentru roată #17.

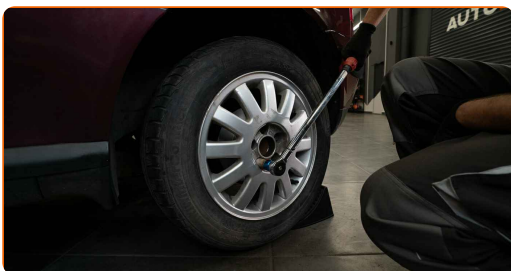
23

Așezați din nou vehiculul la sol și, lucrând în ordine încrucișată, strângeți șuruburile de fixare ale roții. Folosiți o cheie de cuplu. Strângeți pînă la cuplul de 120 Nm.

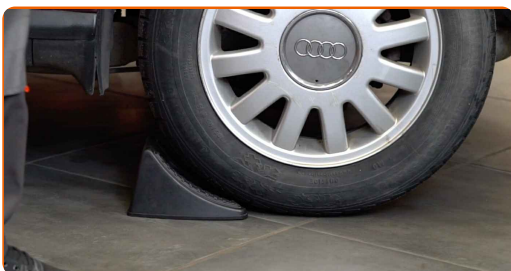
24

Scoateți cricul și opritoarele de roată.
