Cum să schimbați:
stergatoare parbriz din
față la **BMW 3 Sedan**
(E30) | Ghid de înlocuire

ÎNLOCUIREA: STERGATOARE PARBRIZ – BMW 3 SEDAN
(E30). SCULELE DE CARE AȚI AVEA NEVOIE:

ÎNLOCUIREA: STERGATOARE PARBRIZ – BMW 3 SEDAN (E30). UTILIZAȚI URMĂTOAREA PROCEDURĂ:

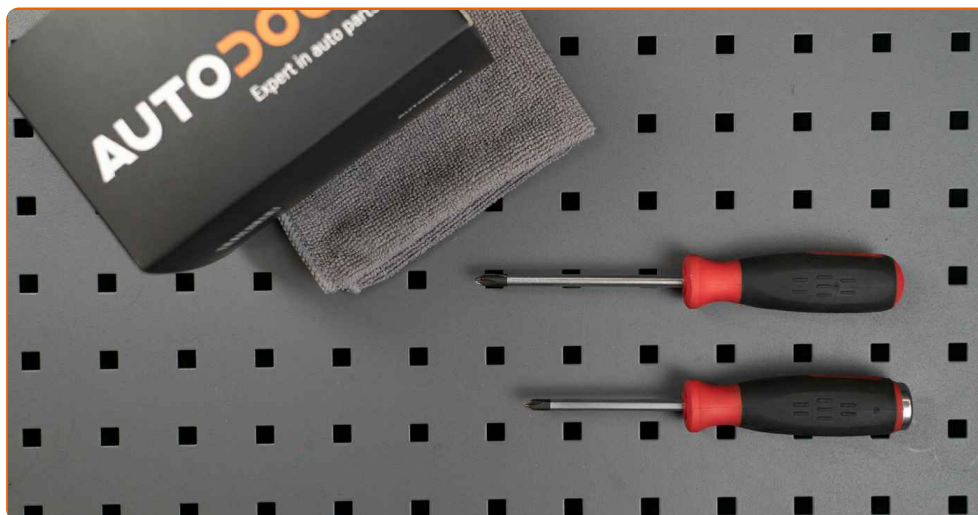
- Surubelnită Dreaptă

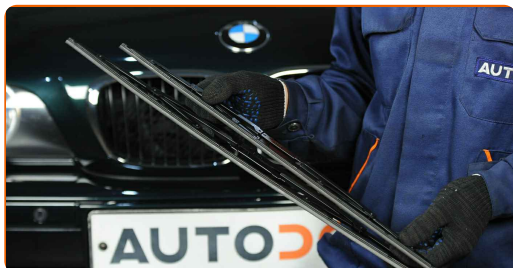
1

Pregătiți noile ștergătoare de parbriz.

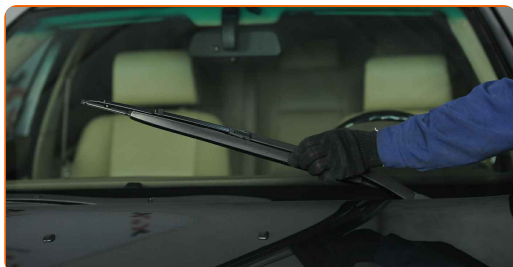
2

Trageți brațul ștergătorului de pe suprafața geamului până la capăt.

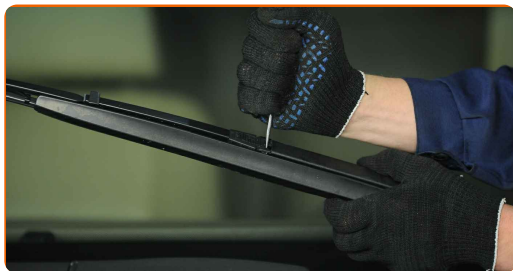
3

Apăsați clema. Folosiți o șurubelniță dreaptă.

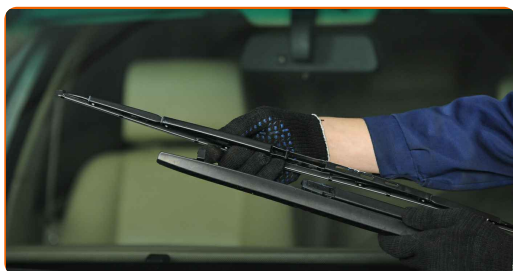
4

Scoateți lama de pe brațul ștergătorului.

- Atunci când înlocuiți lama ștergătorului, asigurați-vă ca brațul ștergătorului nu lovește parbrizul.

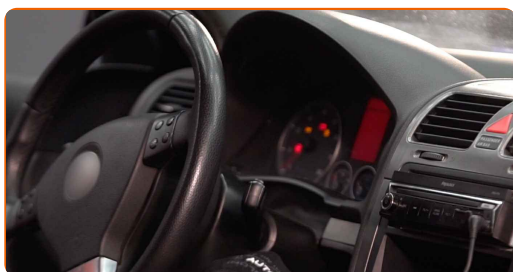
6

Porniți contactul.
