Cum să schimbați: ulei
motor și filtru la **FIAT**
Bravo II Van (198) | Ghid
de înlocuire

ÎNLOCUIREA: ULEI MOTOR ȘI FILTRU – FIAT BRAVO II VAN (198). SCULELE DE CARE AȚI AVEA NEVOIE:

**ÎNLOCUIREA: ULEI MOTOR ȘI FILTRU – FIAT BRAVO II VAN (198).
EFECTUAȚI URMĂTORII PAȘI:**

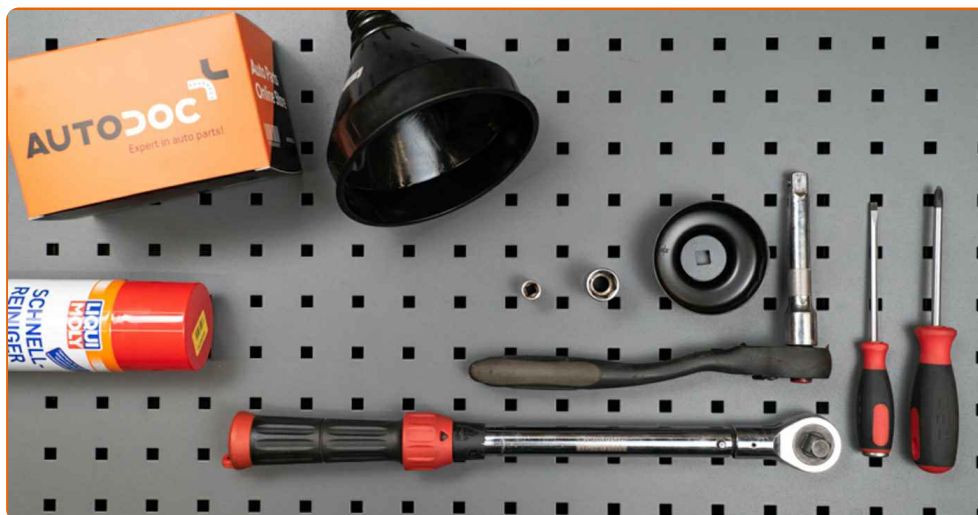
- Spray curățare universal
- Cheie filtru de ulei 76/14-F
- Capăt cheie tubulară nr.10
- Capăt cheie tubulară nr.17
- Cheie cu clichet
- Cheie dinamometrică
- Șurubelniță phillips
- Șurubelniță Dreaptă
- Pâlnie
- Vas de scurgere a uleiului
- Cric hidraulic cutie de viteze
- Huse de protecție aripi / frontală

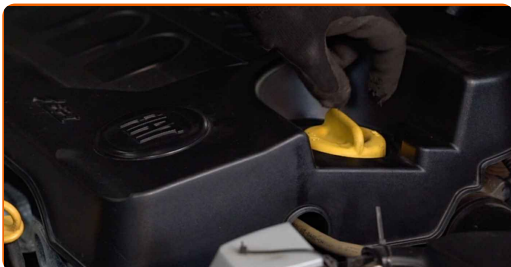
3 Deșurubați bușonul de umplere cu ulei.

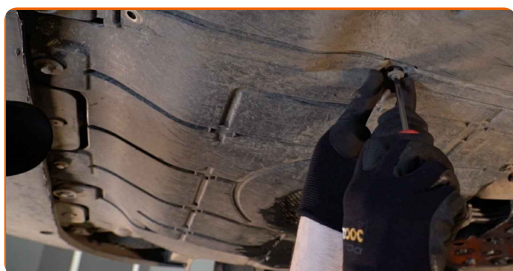
- 5** Desfaceți mecanismele de fixare ale capacului de la baia de ulei. Utilizați o cheie tubulară N°10. Folosiți o cheie cu clichet. Folosiți o șurubelniță Phillips.

- Pentru a evita rănirea, susțineți cu grijă și strâns capacul băii de ulei atunci când deșurubați elementele de fixare și când coborâți cricul pentru cutia de viteze.

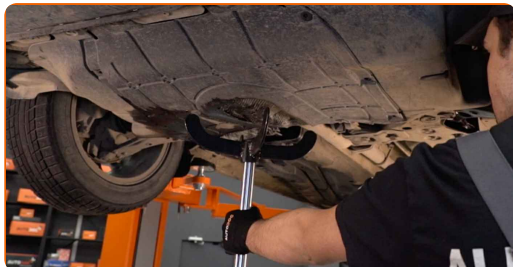
- 6** Susțineți capacul băii de ulei. Folosiți un cric hidraulic pentru cutia de viteze.

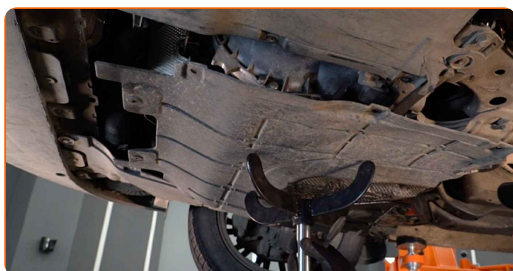
- 7** Îndepărtați capacul de la baia de ulei. Scoateți cricul pentru cutia de viteze.

- Coborâți cricul hidraulic pentru cutia de viteze lent, fără zdruncinături, pentru a evita deteriorarea ansamblurilor și mecanismelor.

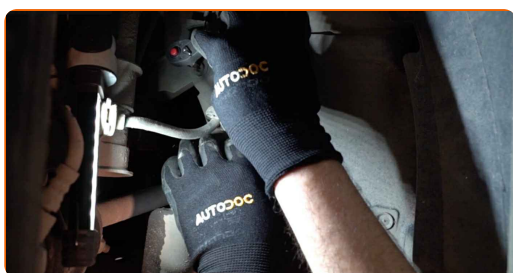
- 8** Deșurubați elementele de fixare ale carenajului roții. Utilizați o cheie tubulară №10. Folosiți o cheie cu clichet. Folosiți o șurubelniță Phillips.

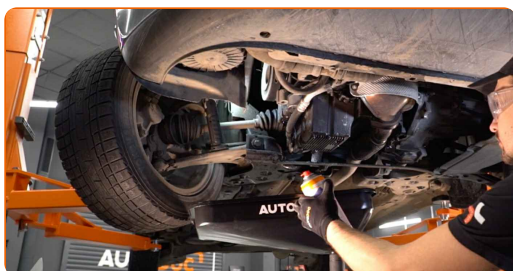
- 9** Așezați un vas cu capacitate de cel puțin 5 litri pentru uleiul uzat sub orificiul de scurgere.

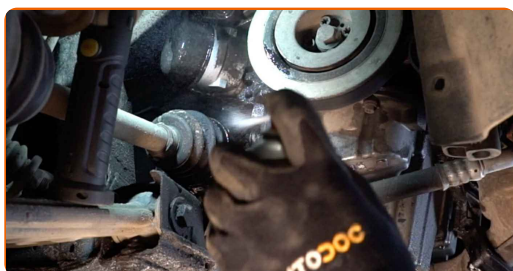
- 10** Curățați zona orificiului de drenaj al băii de ulei. Folosiți spray de curățare universal.

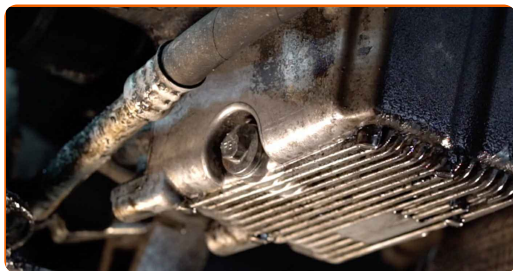
11

Deșurubați dopul de golire. Utilizați o cheie tubulară №17. Folosiți o cheie cu clichet.

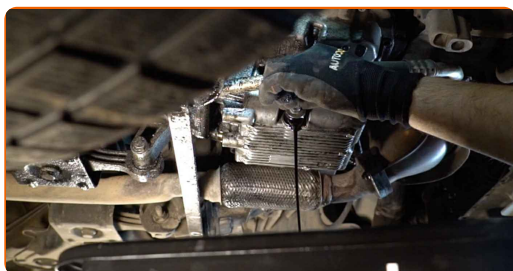
12

Scurgeți uleiul uzat.

- Atenție! Uleiul poate fi fierbinte!

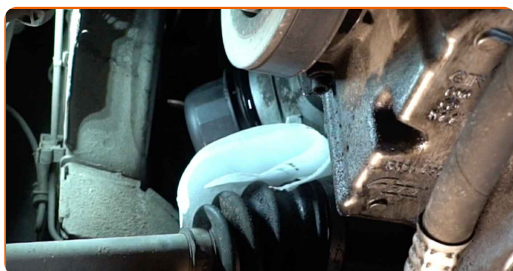
13

Pregătiți un vas pentru filtrul de ulei uzat.

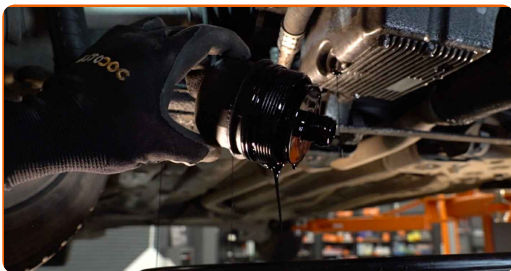
14

Deșurubați capacul carcasei filtrului împreună cu elementul de filtrare vechi.

15 Puneți filtrul de ulei uzat, în vas.

- Ridicați vasul. Uleiul va începe să se scurgă prin orificiul de scurgere imediat după ce veți îndepărta filtrul de ulei.

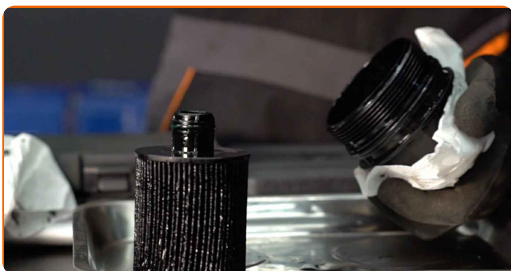
16 Desfaceți filtrul de ulei de la capacul filtrului.

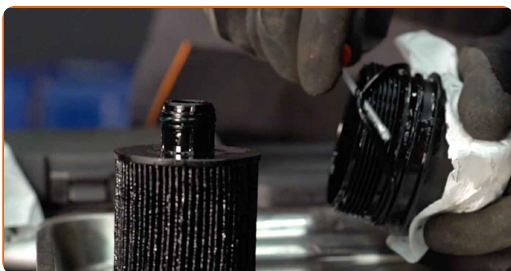
17 Scoateți inelul etanșator al capacului filtrului de ulei. Folosiți o șurubelniță dreaptă.

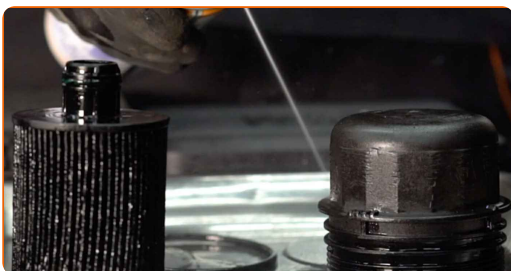
18 Curățați capacul carcasei filtrului de ulei. Folosiți spray de curățare universal.

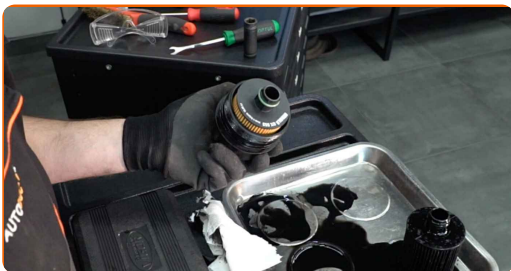
19 Instalați noul filtru de ulei în suportul de pe capacul filtrului.

- Asigurați-vă că instalați corect filtrul. Nu încurcați părțile piesei.
- Așteptați până uleiul s-a scurs integral prin orificiul de scurgere.

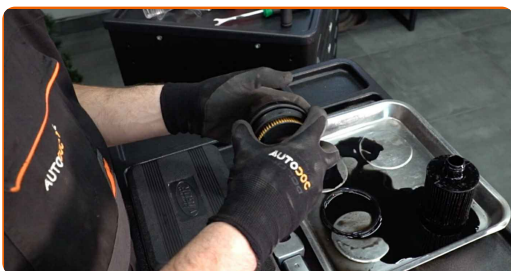
20 Instalați un inel etanșator nou pe suportul acestuia de pe capacul filtrului.

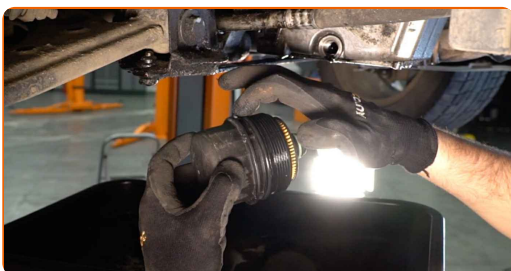
21 Lubrifiați garnitura de cauciuc izolant a noului filtru cu o mică cantitate de ulei proaspăt.

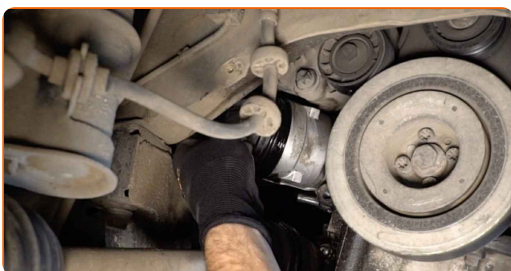
22 Înșurubați noul filtru în poziția de lucru.

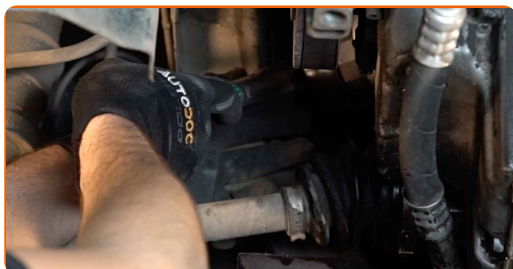
23

Instalați un nou capac al carcasei filtrului de ulei și strângeți-l. Folosiți o cheie tubulară pentru filtrul de ulei de 76/14-F. Folosiți o cheie de cuplu. Strângeți pînă la cuplul de 25 Nm.

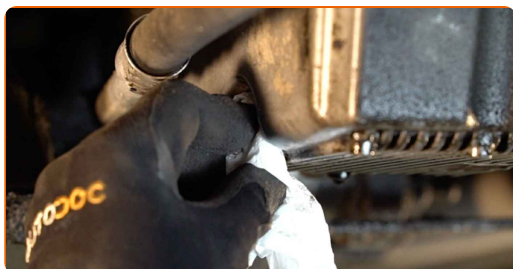
24

Curățați zona orificiului de drenaj al băii de ulei.

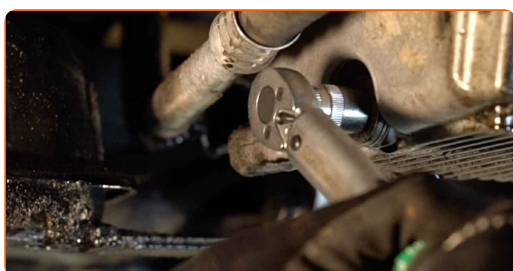
25

Potrivii noul capac de drenaj și strângeți-l. Utilizați o cheie tubulară №17. Folosiți o cheie de cuplu. Strângeți pînă la cuplul de 22 Nm.

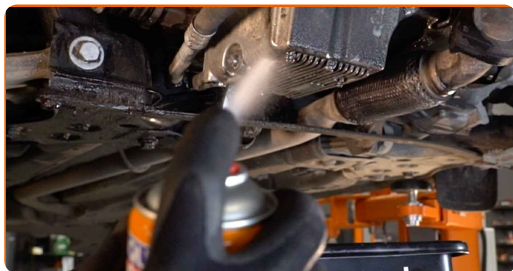
26

Curățați zona orificiului de drenaj al băii de ulei. Folosiți spray de curățare universal.

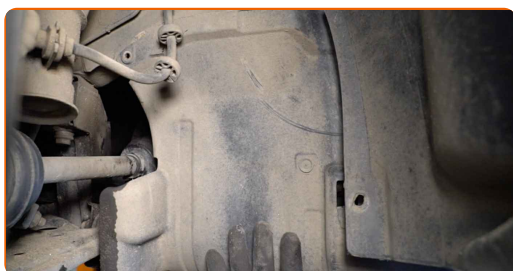
27

Instalați carenajul roții în locul său de montare. Înșurubați elementele de fixare. Utilizați o cheie tubulară №10. Folosiți o cheie cu clichet. Folosiți o șurubelniță Phillips.

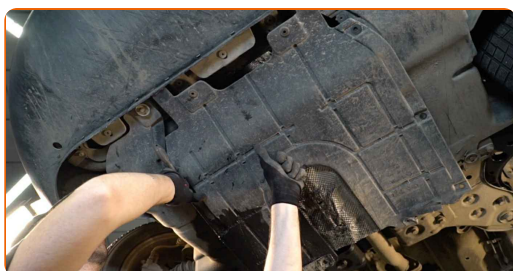
28

Montați din nou capacul de jos al băii de ulei.

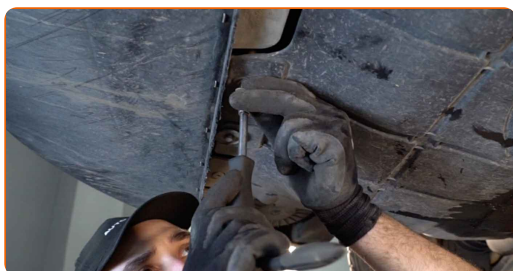
29

Strângeți mecanismele de fixare ale capacului de la baia de ulei. Utilizați o cheie tubulară №10. Folosiți o cheie cu clichet. Folosiți o șurubelniță Phillips.

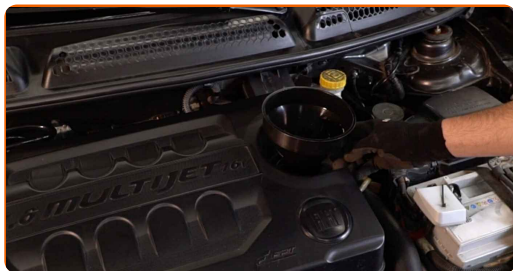
31 Îndepărtați bușonul de umplere cu ulei. Introduceți pâlnia.

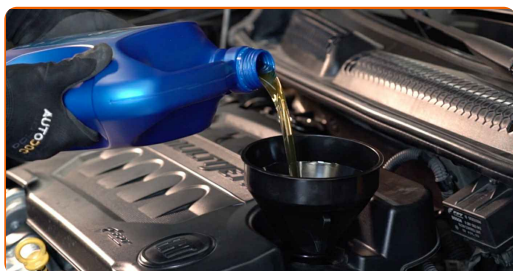
32 Turnați cantitatea de ulei de motor nou recomandată de către producătorul automobilului.

- Utilizați uleiul recomandat de fabricant.

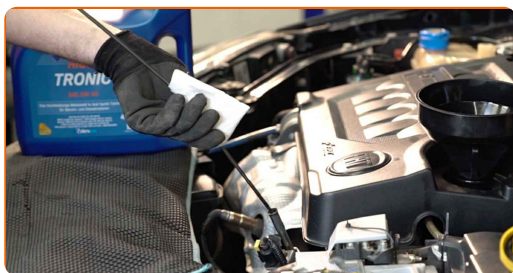
33 Verificați nivelul uleiului folosind joja de ulei. Adăugați ulei în caz de necesitate.

- Nivelul uleiului trebuie să fie între marcajele Min și Max.

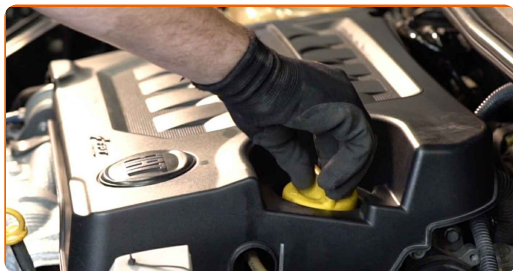
34 Strângeți capacul bușonului de umplere cu ulei.

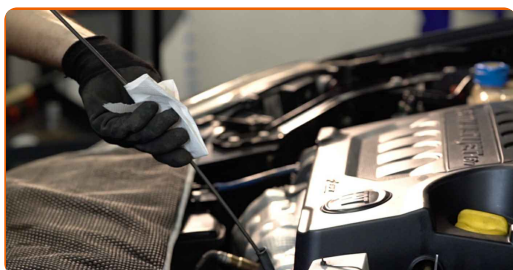
36 Verificați nivelul uleiului 5 minute după oprirea motorului, folosind o joă de ulei, și adăugați ulei, dacă este necesar.

- Nivelul uleiului trebuie să fie între marcajele Min și Max.
- Asigurați-vă că ați strâns corect capacul bușonului de umplere cu ulei.
- Verificați dacă bușonul orificiului de drenare și garnitura filtrului sunt bine strânse. Dacă trebuie, mai strângeți-le ușor.
