Cum să schimbați: curea
caneluri la **FORD**
Tourneo Connect /
Grand Tourneo Connect
V408 Break | Ghid de
înlocuire

**ÎNLOCUIREA: CUREA CANELURI – FORD TOURNEO
CONNECT / GRAND TOURNEO CONNECT V408 BREAK.
SCULELE DE CARE VEȚI AVEA NEVOIE:**

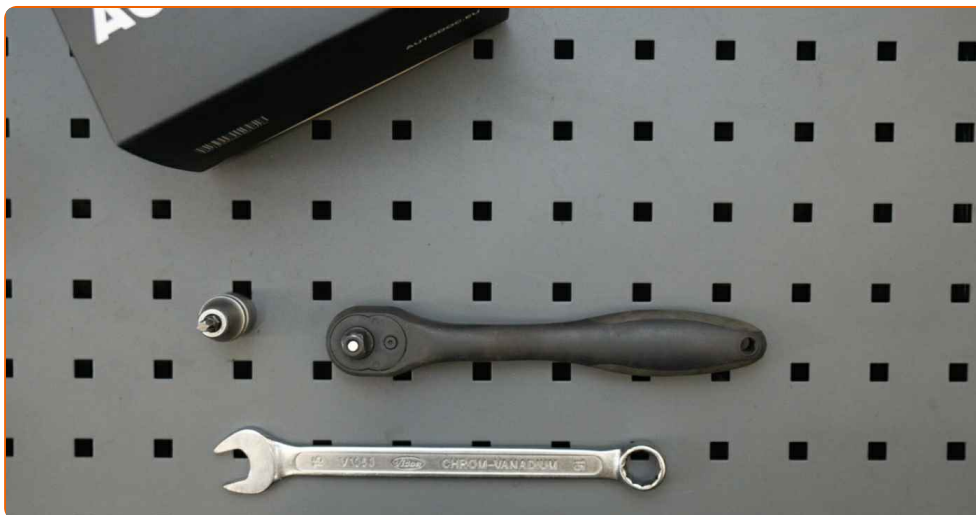
- Cheie combinată №15
- Surubelnite Torx T30
- Cheie cu clichet
- Huse de protecție aripi / frontală

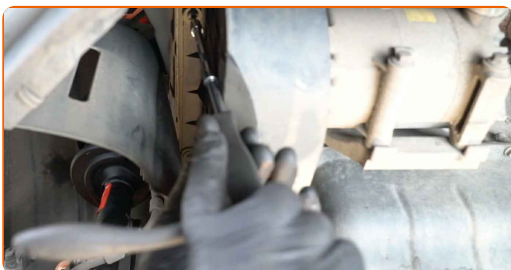
- 1 Deschideți capota motorului.
- 2 Folosiți o husă de protecție pentru a evita deteriorarea vopselei și a plasticului mașinii.
- 3 Ridicați mașina cu un cric sau așezați-o deasupra unui canal de inspecție.
- 4 Desfaceți mecanismele de fixare ale capacului de la baia de ulei. Folosiți Torx T30. Folosiți o cheie cu clichet.

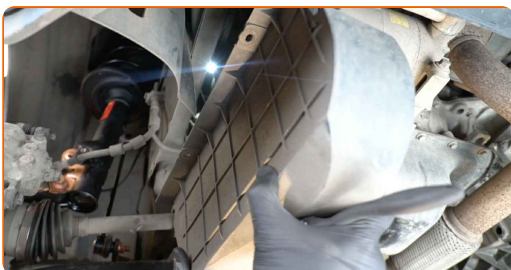
- 5 Îndepărtați capacul de la baia de ulei.

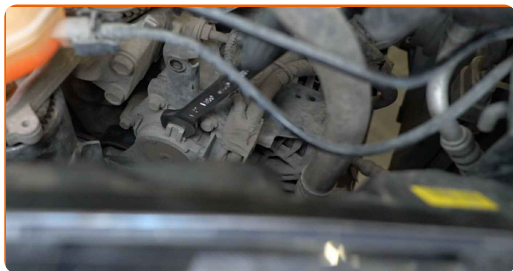
6 Scoateți deoparte rola de tensionare a curelei de transmisie Poli-V. Utilizați o cheie în combinație fixă №15.

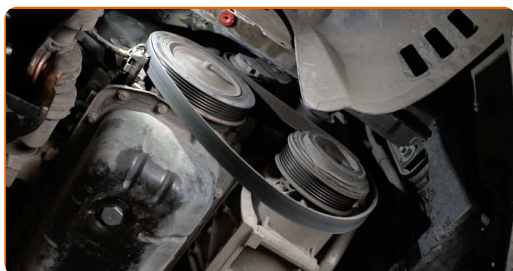
7 Scoateți cureaua de transmisie Poli-V.

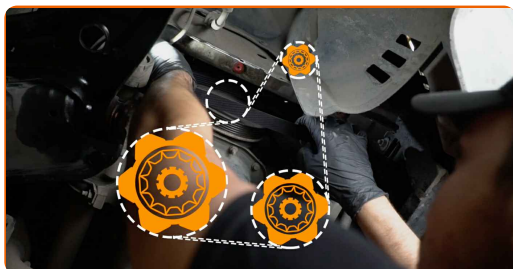
9 Instalați cureaua de transmisie Poli-V.

- Asigurați-vă că cureaua Poli-V vine bine pe toate rolele.

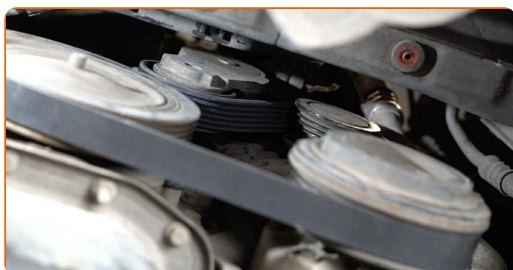
11 Potrivii cureaua poli-V pe scripetele întinzătorului.

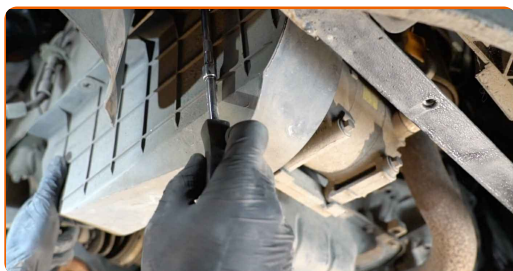
15 Montați din nou capacul de jos al băii de ulei.

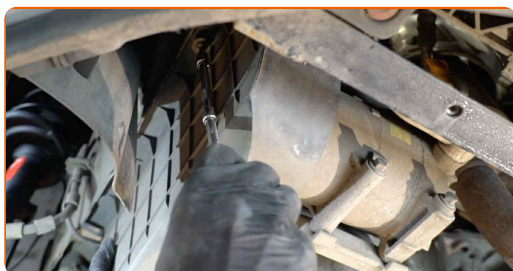
16 Strângeți mecanismele de fixare ale capacului de la baia de ulei. Folosiți Torx T30. Folosiți o cheie cu clichet.
