Cum se înlocuiesc
capetele barelor de
direcție la **FORD Transit**
Mk6 Tourneo – Ghidul de
înlocuire

**ÎNLOCUIREA: CAP DE BARA – FORD TRANSIT MK6
TOURNEO. LISTA SCULELOR DE CARE VEȚI AVEA
NEVOIE:**

ÎNLOCUIREA: CAP DE BARA – FORD TRANSIT MK6 TOURNEO. EFECTUAȚI URMĂTORII PAȘI:

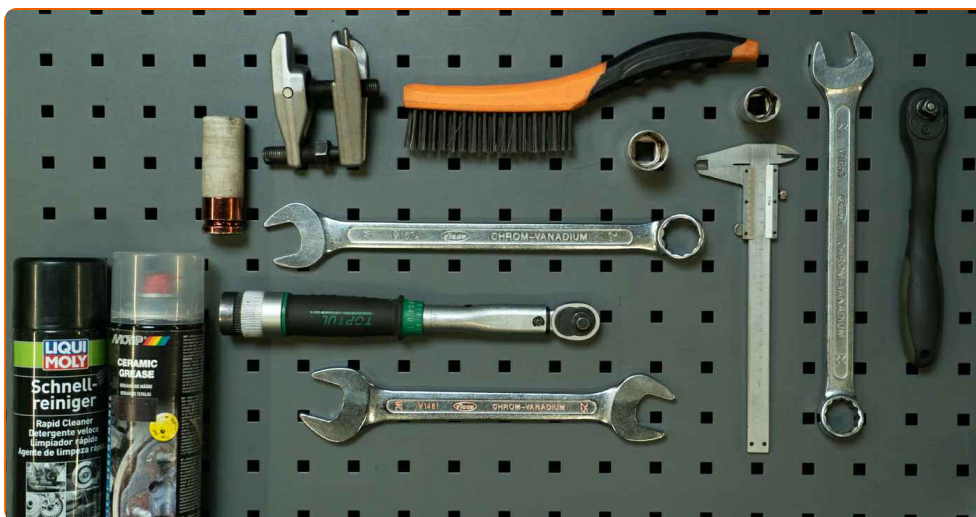
- Perie de sârmă
- Spray WD-40
- Un spray de curățare polivalent
- Lubrifiant ceramic
- Cheie dinamometrică
- Cheie combinată de 22 mm
- Cheie combinată de 24 mm
- Cheie combinată de 25 mm
- Capăt de cheie tubulară de 19 mm
- Capăt de cheie tubulară de 22 mm
- Cheie tubulară de impact pentru prezoanele roților de 21 mm
- Cheie cu clichet
- Tijă de manipulare
- Șubler cu vernier
- Extractor de articulații sferice
- Cale pentru roti

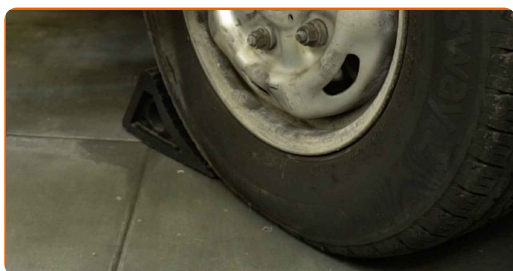
1 Fixați sigur roțile cu cale.

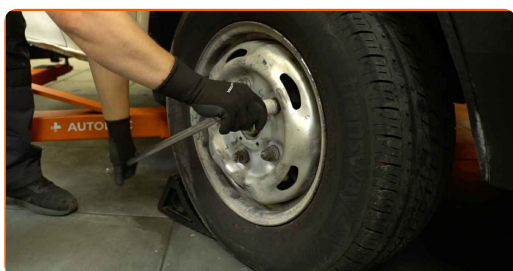
2 Slăbiți prezoanele roților. Utilizați o cheie tubulară de impact pentru prezoanele roților de 21 mm. Utilizați o tijă de manipulare.

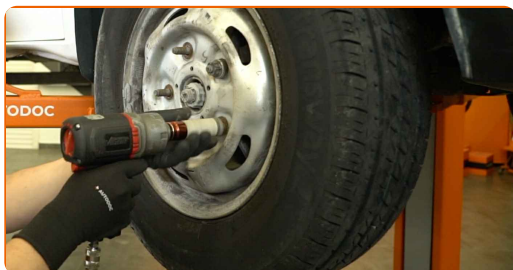
4

Deșurubați prezoanele roților.

- Pentru evitarea traumatismelor, susțineți roata la deșurubarea prezoanelor.

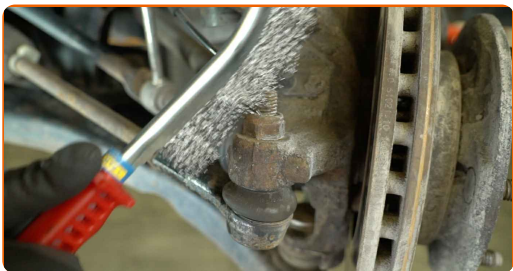
6

Curățați toate îmbinările capătului barei de direcție. Utilizați o perie de sârmă. Utilizați spray WD-40.

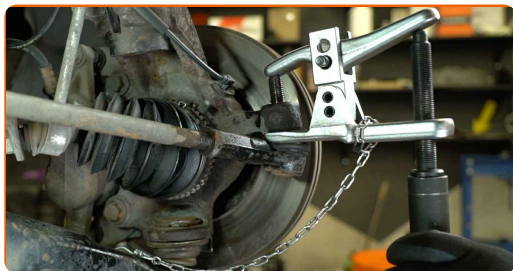
10

Decuplați capătul barei de direcție de la fuzetă. Utilizați un extractor de articulații sferice.

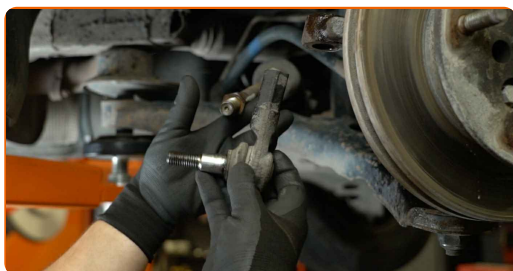
11

Deșurubați capătul barei de direcție de la bara de direcție.

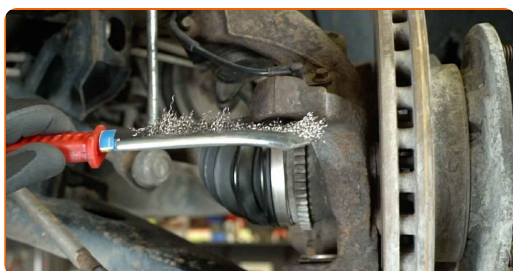
12

Curățați locașurile de montare ale capătului barei de direcție. Utilizați o perie de sârmă. Utilizați un spray de curățare polivalent.

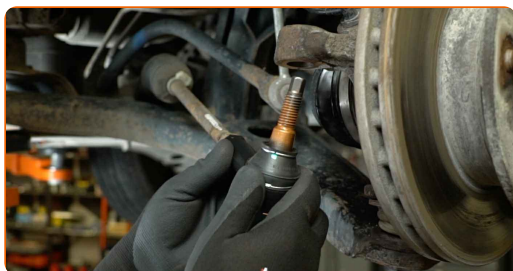
13

Înșurubați un capăt nou al barei de direcție.

- La instalarea capătului barei de direcție, nu uitați să mențineți aceeași lungime a filetului expus al barei de direcție sau să rotiți capătul barei de direcție de același număr de ori.

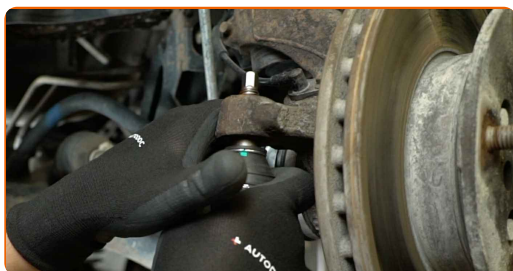
14

Cuplați capătul barei de direcție la fuzetă.

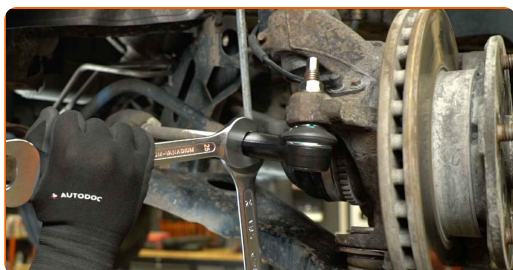
15

După reglarea capătului barei de direcție în poziția corectă, fixați-l sigur cu contrapiulița.

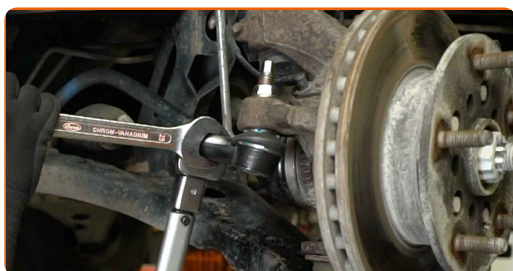
17

Strângeți contrapiulița capătului barei de direcție. Utilizați o cheie combinată de 24 mm. Utilizați o cheie combinată de 25 mm. Utilizați o cheie dinamometrică. Cuplul de strângere: 80 Nm.

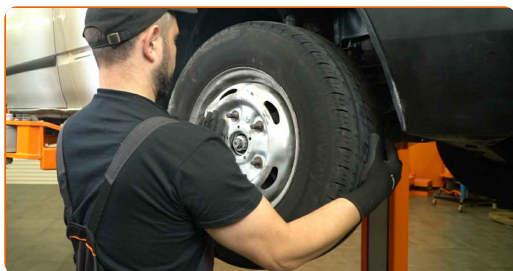
20

Instalați roata.

- Pentru evitarea traumatismelor, susțineți roata la înșurubarea piulițelor de fixare.

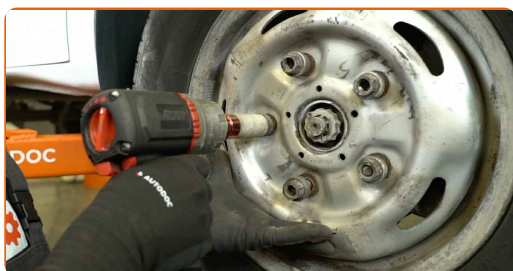
- 21** Înșurubați prezoanele roții. Utilizați o cheie tubulară de impact pentru șuruburile roților de 21 mm. Utilizați o cheie cu clichet.

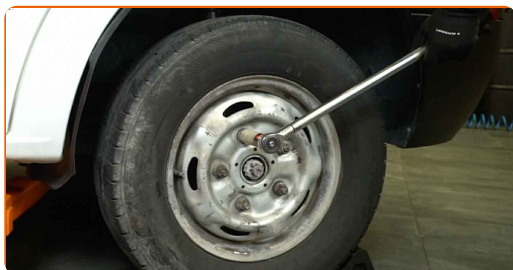
- 22** Coborâți automobilul și strângeți prezoanele roții în ordine încrucișată. Utilizați o cheie tubulară de impact pentru prezoanele roților de 21 mm. Utilizați o cheie dinamometrică. Cuplul de strângere: 200 Nm.
