Cum să schimbați: curea  
caneluri la **Seat Leon 1M1**

| Ghid de înlocuire

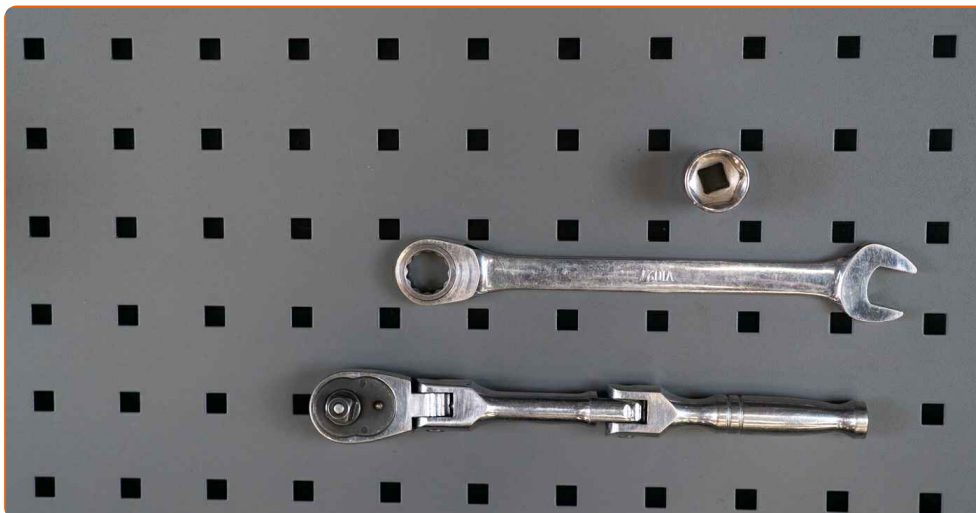
- Cheie combinată №16
- Cheie cu clichet
- Capăt cheie tubulară nr.19
- Huse de protecție aripi / frontală

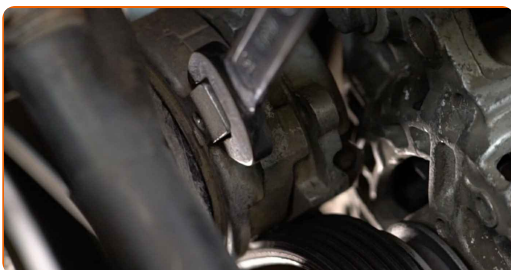
4

Scoateți deoparte rola de tensionare a curelei de transmisie Poli-V. Utilizați o cheie în combinație fixă №16.

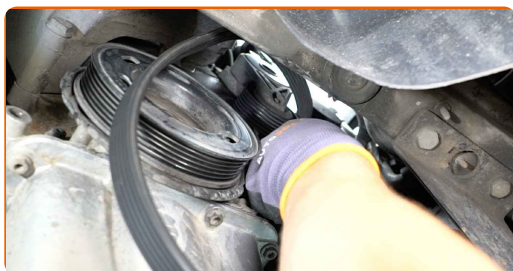
**5** Scoateți cureaua de transmisie Poli-V.

- Verificați starea rolei de tensionare și a rolei de ghidare. Înlocuiți-le dacă este cazul.

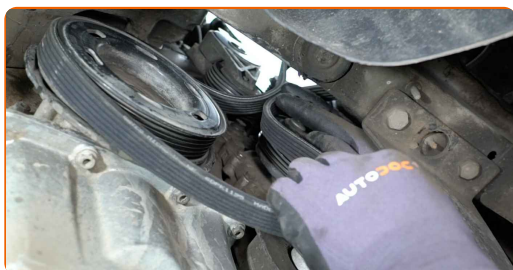
**7** Instalați cureaua de transmisie Poli-V.

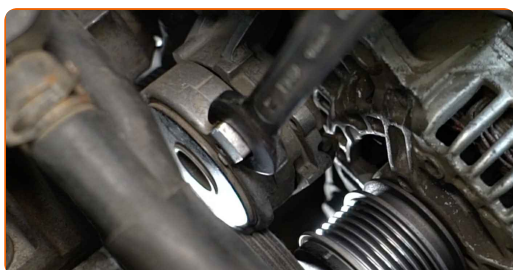
**8** Scoateți deoparte rola de tensionare a curelei de transmisie Poli-V. Utilizați o cheie în combinație fixă №16.

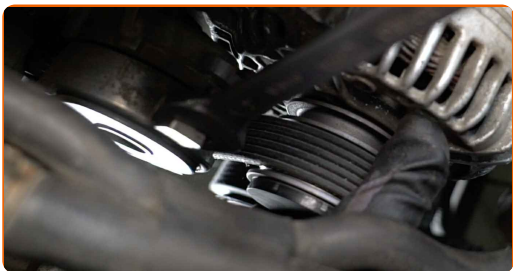
9 Potrivii cureaua poli-V pe scripetele întinzătorului.

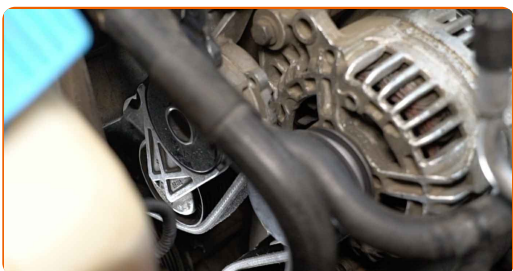
10 Aduceți rola de tensionare în poziția sa inițială.

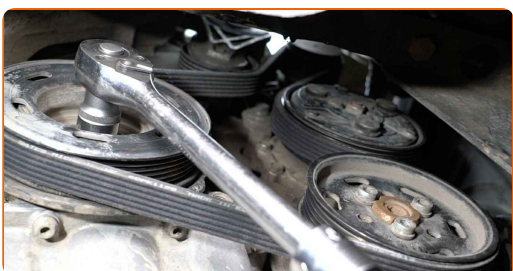
11 Rotiți arborele cotit de câteva ori pentru a verifica dacă cureaua poly-V nouă funcționează corect. Utilizați o cheie tubulară №19. Folosiți o cheie cu clichet.

- Asigurați-vă că cureaua Poli-V vine bine pe toate rolele.
- Asigurați-vă că cureaua Poli-V este bine întinsă.

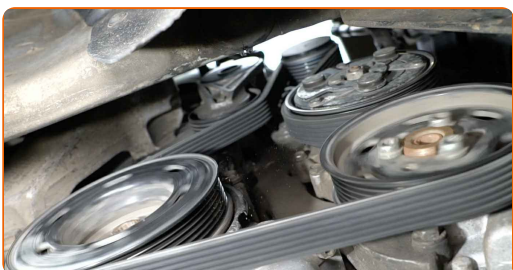
12 Porniți motorul timp de câteva minute.

- Acest lucru este necesar pentru a vă asigura de funcționarea corespunzătoare a componentei.
