Cum să schimbați: senzor
uzura placute frana din
față la **MERCEDES-BENZ**
CLS Coupe (C219) | Ghid
de înlocuire

**ÎNLOCUIREA: SENZOR UZURA PLACUTE FRANA –
MERCEDES-BENZ CLS COUPE (C219). SCULELE DE
CARE AȚI AVEA NEVOIE:**

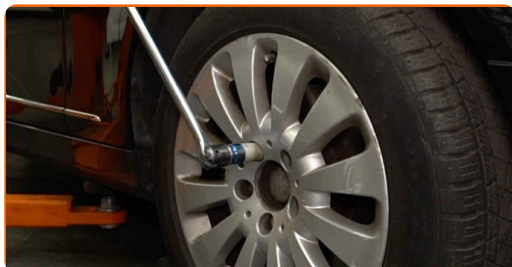
- 1 Deschideți capota motorului. Deșurubați capacul rezervorului cu lichid de frână.
- 2 Securizați roțile cu un opritor de roată.
- 3 Slăbiți șuruburile de fixare a roții. Folosiți o cheie tubulară de impact pentru roată #17.

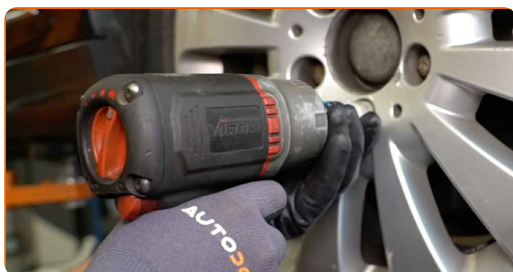
5

Deșurubați bolțurile roților.

- Atenție! Pentru evitarea leziunilor, țineți roata atunci când deșurubați șuruburile de fixare. MERCEDES-BENZ CLS Coupe (C219)

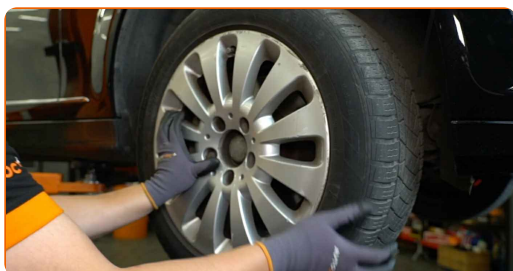
6

Scoateți roata.

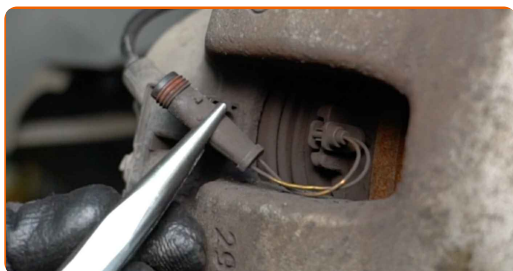
7

Decuplați conectorul al indicatorului de uzură al plăcuței de frână. Utilizați cleștele cu fălcile lungi.

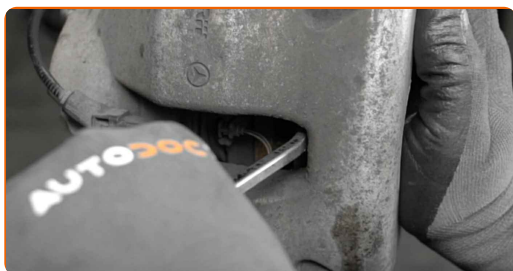
8

Desfaceți plăcuțele de frână. Folosiți o rangă.

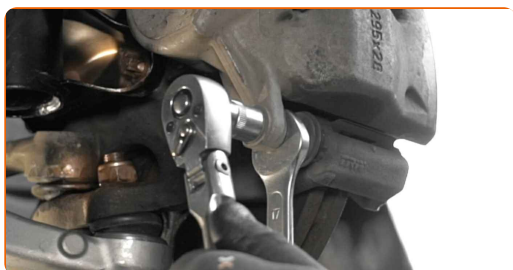
10

Deșurubați elementele de fixare ale etrierului de frână. Utilizați o cheie în combinație fixă №17. Utilizați o cheie tubulară №13. Folosiți o cheie cu clichet.

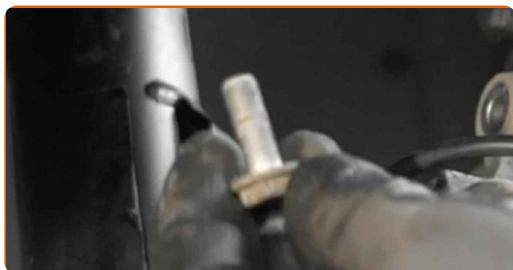
11

Scoateți șuruburile de fixare.

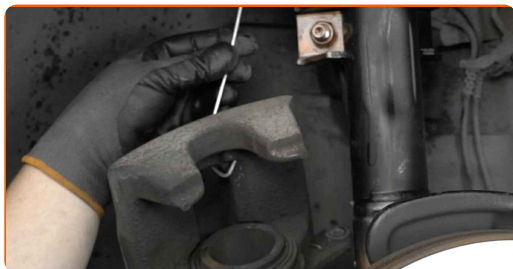
12

Scoateți etrierul de frână.

- Folosiți un fir pentru a lega etrierul de suspensie sau caroserie, fără a-l deconecta de la furtun, în scopul de a evita depresurizarea sistemului.
- Asigurați-vă că etrierul nu se anină de furtunul de frână.
- Nu apăsați pedala de frână după îndepărtarea etrierului de frână. În caz contrar, pistonul ar putea ieși din cilindrul de frână, provocând scurgerea lichidului de frână și depresurizarea sistemului.

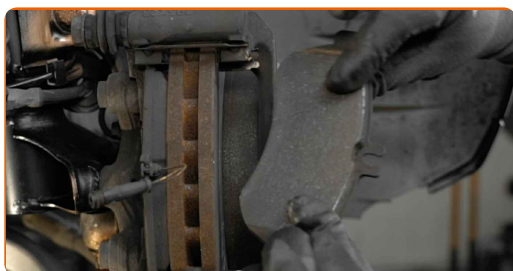
13

Scoateți plăcuțele de frână.

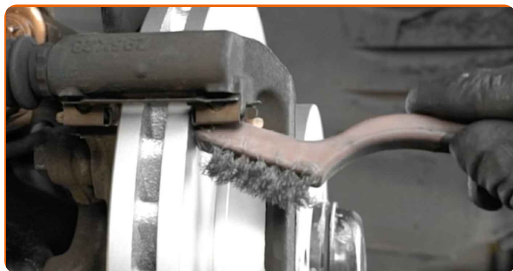
14

Curățați suportul etrierului de murdărie și praf. Folosiți o perie de sârmă. Folosiți un spray curățare frâne.

- După aplicarea spray-ului așteptați câteva minute.
- Verificați suportul etrierului de frână, bolțurile de ghidare ale etrierului și burdufurile acestuia. Curățați-le. Înlocuiți-le dacă este nevoie.

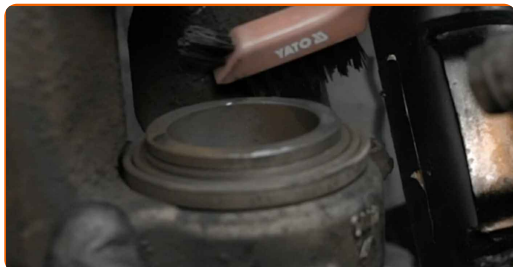
15

Tratați pistonul etrierului de frână. Utilizați o perie curățitoare din nylon. Folosiți un spray curățare frâne.

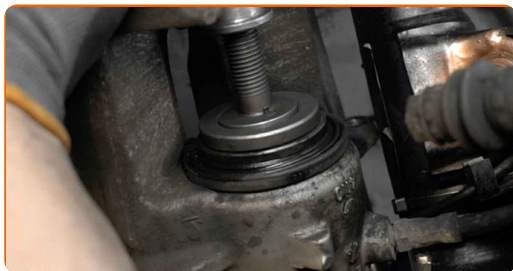
16 Apăsați pistonul etrierului de frână. Folosiți o presă pentru etrier de frână.

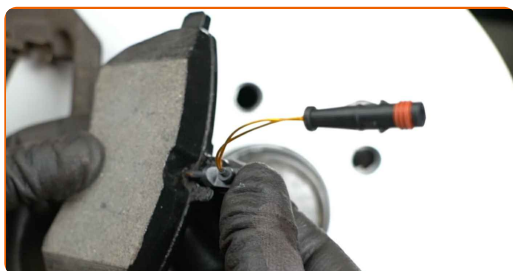
17 Atașați senzorul nou de uzură la plăcuța nouă.

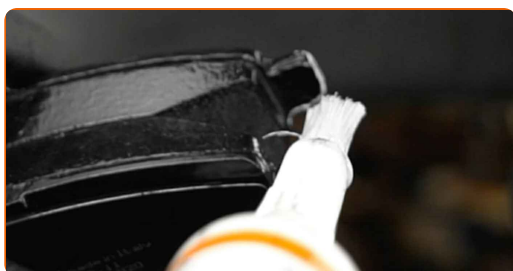
18 Tratați plăcuțele de frână în zona în care suprafața acestora vine în contact cu suportul etrierului de frână. Folosiți unsoare antiscârțâit.

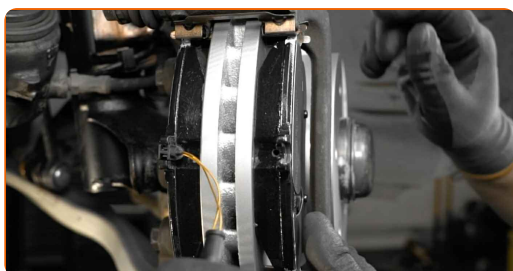
19 Instalați plăcuțele de frână.

- Înainte de a instala plăcuțele, asigurați-vă că suprafața discului este curată.

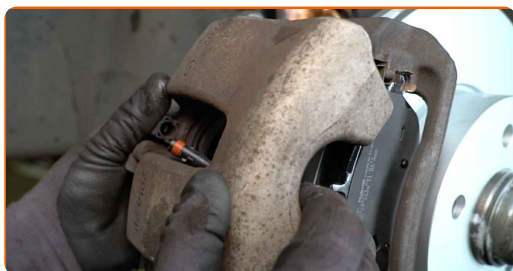
20 Montați etrierul de frână și fixați-l.

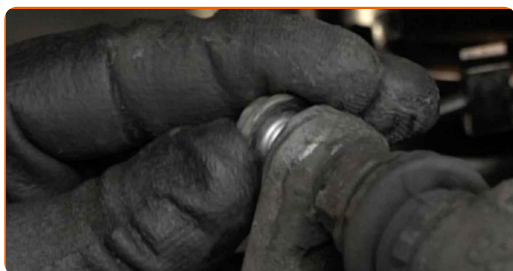
21 Instalați șuruburile de fixare.

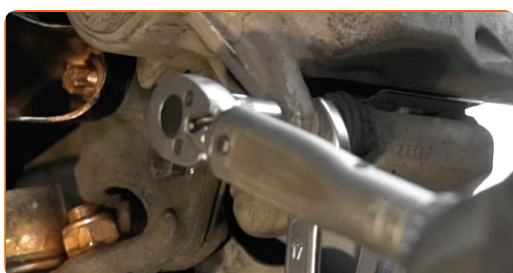
22 Strângeți elementele de fixare ale etrierului de frână. Utilizați o cheie în combinație fixă №17. Utilizați o cheie tubulară №13. Folosiți o cheie de cuplu. Strângeți pînă la cuplul de 34 Nm.

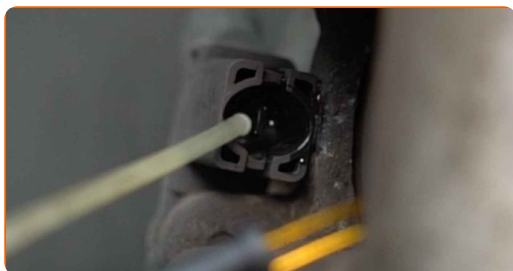
23 Tratați fișa senzorului de uzură al plăcuței de frână. Folosiți vaselină dielectrică.

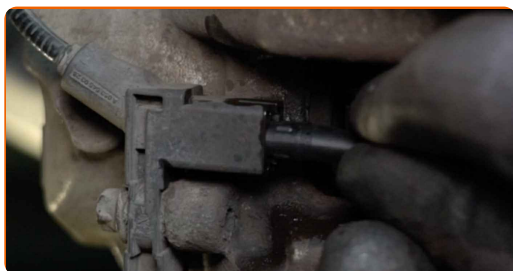
24 Cuplați conectorul al indicatorului de uzură al plăcuței de frână.

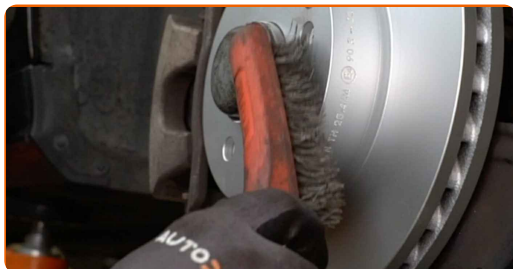
25 Curățați locul de montare al jantei roții. Folosiți o perie de sârmă.

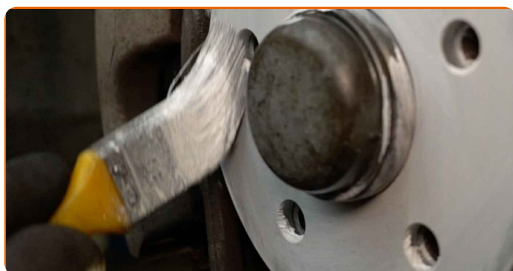
26 Tratați suprafața unde discul de frână intră în contact cu janta. Utilizați lubrifiant ceramic.

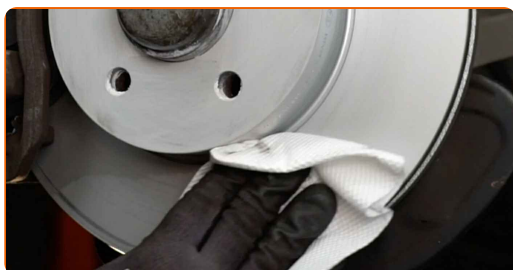
27 Curățați suprafața discului de frână. Folosiți un spray curățare frâne.

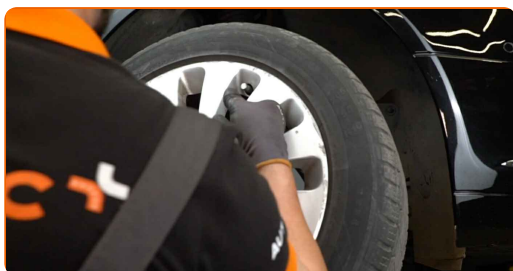
28 Montați roata.

- Important! Țineți roata atunci când înșurubați șuruburile de fixare. MERCEDES-BENZ CLS Coupe (C219)

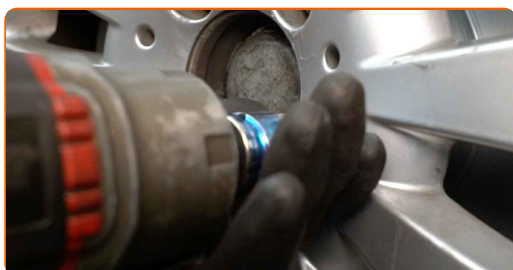
29

Înșurubați bolțurile roții. Folosiți o cheie tubulară de impact pentru roată #17.

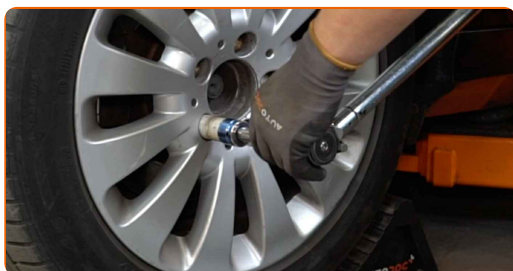
30

Așezați din nou vehiculul la sol și, lucrând în ordine încrucișată, strângeți șuruburile de fixare ale roții. Folosiți o cheie tubulară de impact pentru roată #17. Folosiți o cheie de cuplu. Strângeți pînă la cuplul de 130 Nm.

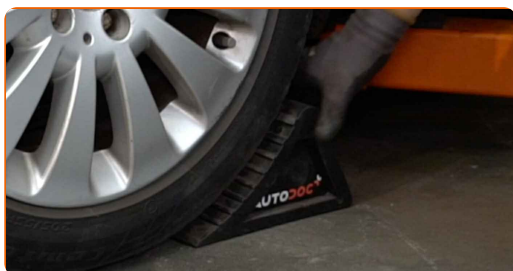
31

Scoateți cricul și opritoarele de roată.
