Cum să schimbați:
plăcuțe de frână din față
la **MERCEDES-BENZ**
SPRINTER 3,5-t bus
(906) | Ghid de înlocuire

ÎNLOCUIREA: PLĂCUȚE DE FRÂNĂ – MERCEDES-BENZ SPRINTER 3,5-T BUS (906). UTILIZAȚI URMĂTOAREA PROCEDURĂ:

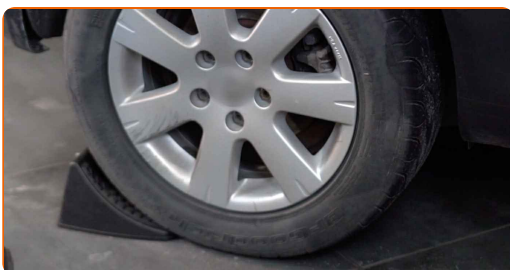
2

Securizați roțile cu un opritor de roată.

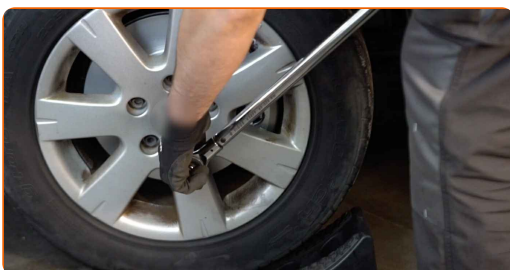
3

Slăbiți șuruburile de fixare a roții. Folosiți o cheie tubulară de impact pentru roată #17.

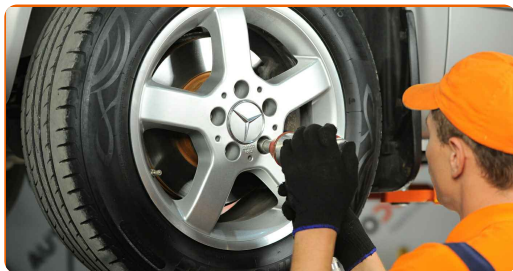
5

Deșurubați bolțurile roților.

- Pentru a evita accidentările, susțineți roata atunci când deșurubați bolțurile.

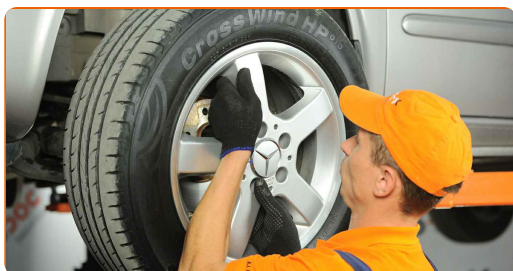
6

Scoateți roata.

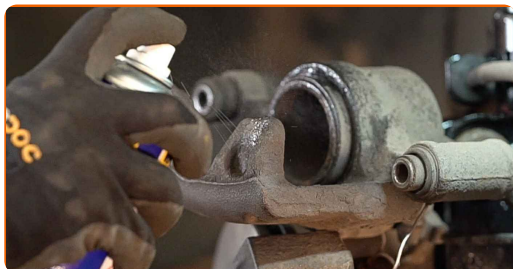
22

Tratați pistonul etrierului de frână. Utilizați o perie curățitoare din nylon. Folosiți un spray curățare frâne.

- După aplicarea spray-ului așteptați câteva minute.

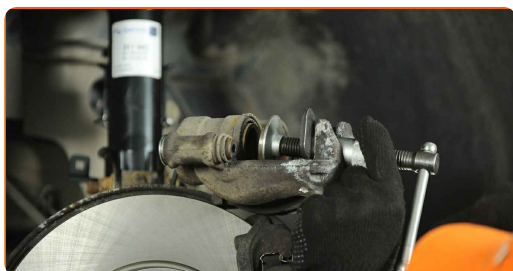
23

Apăsați pistonul etrierului de frână. Folosiți o presă pentru etrier de frână.

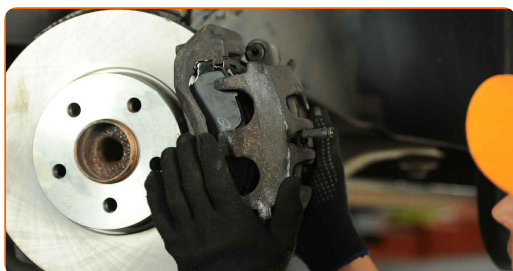
24

Montați etrierul de frână și fixați-l.

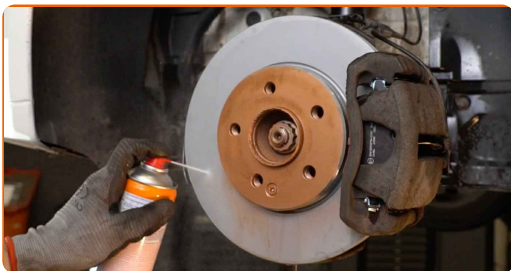
30

Curățați suprafața discului de frână. Folosiți un spray curățare frâne.

- După aplicarea spray-ului așteptați câteva minute.

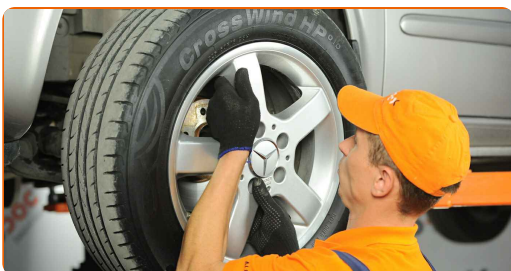
31

Montați roata.

- Important! Țineți roata atunci când înșurubați șuruburile de fixare. MERCEDES-BENZ SPRINTER 3,5-t bus (906)

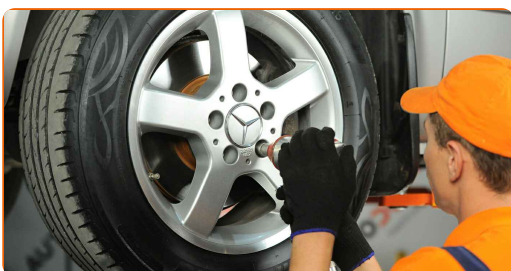
32

Înșurubați bolturile roții. Folosiți o cheie tubulară de impact pentru roată #17.
