Cum să schimbați:  
plăcuțe de frână din față  
la **MERCEDES-BENZ**  
**SPRINTER 3,5-t platou /**  
**sasiu (906)** | Ghid de  
înlocuire

ÎNLOCUIREA: PLĂCUȚE DE FRÂNĂ – MERCEDES-BENZ  
SPRINTER 3,5-T PLATOU / SASIU (906). LISTA  
SCULELOR DE CARE VEȚI AVEA NEVOIE:

## ÎNLOCUIREA: PLĂCUȚE DE FRÂNĂ – MERCEDES-BENZ SPRINTER 3,5-T PLATOU / SASIU (906). UTILIZAȚI URMĂTOAREA PROCEDURĂ:

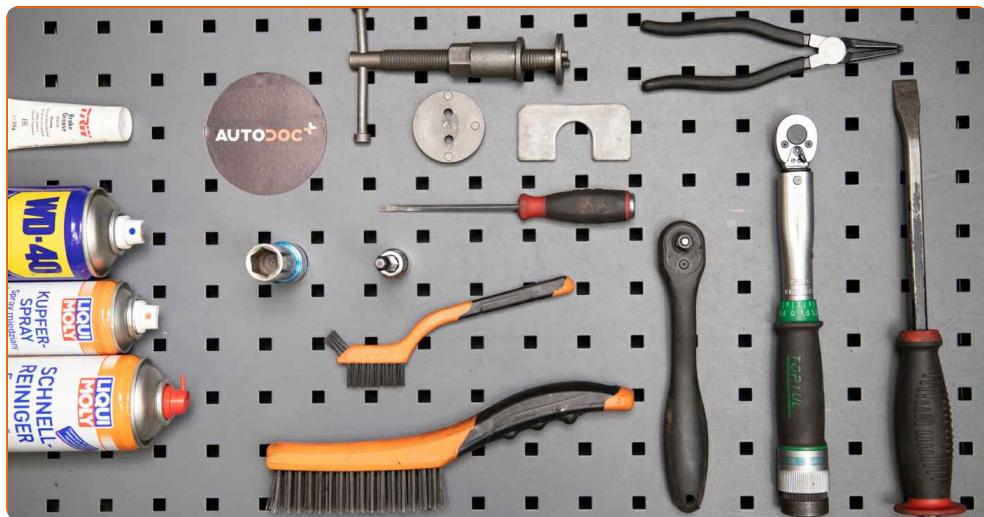
- Perie de sărmă
- Perie curățitoare din nylon
- Spray WD-40
- Spray curățare frâne
- Unsoare antiscârțât
- Vaseline pe bază de cupru
- Cheie dinamometrică
- Bit HEX nr. H6.
- Chei tubulare de impact pentru prezoanele roților №17
- Cheie cu clichet
- Șurubelnită Dreaptă
- Presă etrier de frână
- Clește cu vârf rotund
- Rangă metalică
- Pană blocare roată

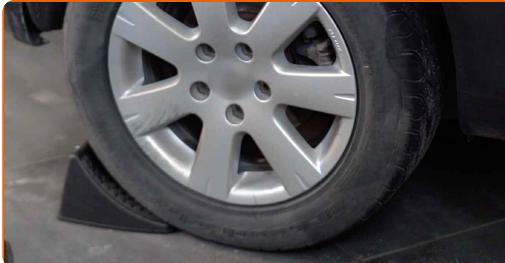
**2** Securizați roțile cu un opritor de roată.

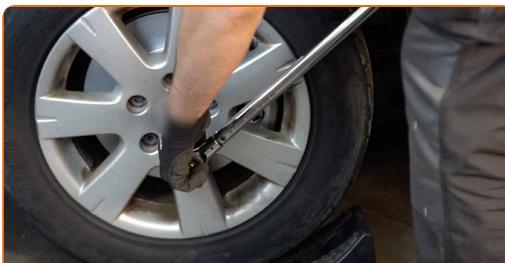
**3** Slăbiți șuruburile de fixare a roții. Folosiți o cheie tubulară de impact pentru roată #17.

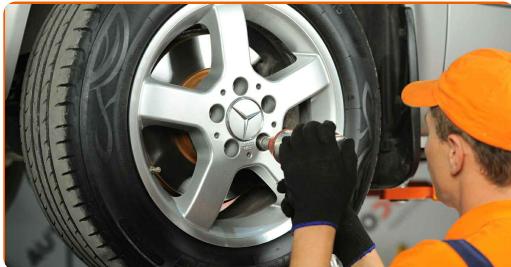
5

Deșurubați bolțurile roților.

- Pentru a evita accidentările, susțineți roata atunci când deșurubați bolțurile.

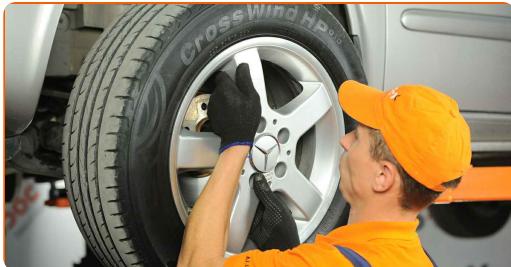
6

Scoateți roata.

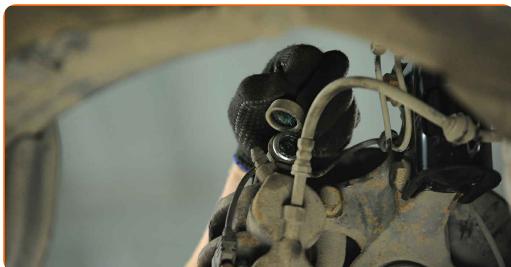
7

Scoateți siguranțele manșoanelor ghidajelor etrierului.

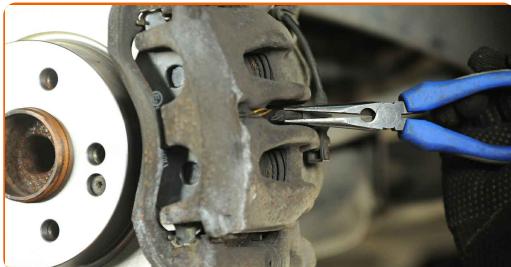
8

Deconectați fișa senzorului de uzură a plăcuțelor de frână. Folosiți clești cu vârful rotund.

- Unele mașini nu sunt echipate cu senzor de uzură a plăcuțelor de frână.

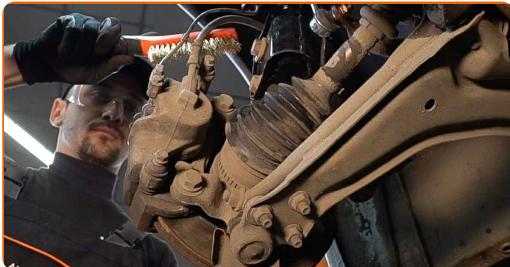
9

Curățați elementele de fixare ale etrierului de frână. Folosiți o perie de sărmă. Folosiți spray WD-40.

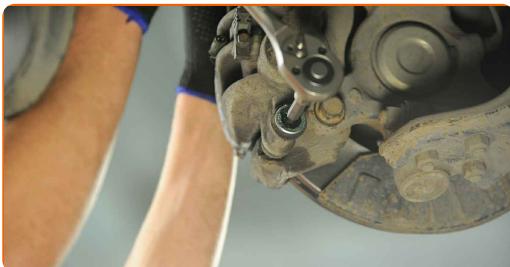
10

Deșurubați fixarea etrierului de frână. Folosiți cheia hexagonală nr. H6. Folosiți o cheie cu clichet.

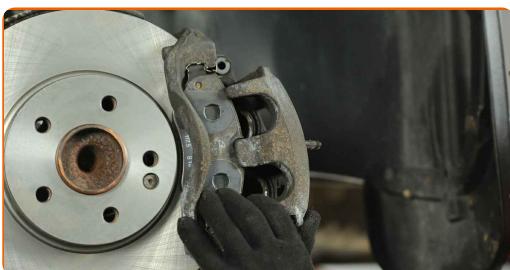
13

Scoateți etrierul de frână.

- Folosiți un fir pentru a lega etrierul de suspensie sau caroserie, fără a-l deconecta de la furtun, în scopul de a evita depresurizarea sistemului.
- Asigurați-vă că etrierul nu se anină de furtunul de frână.
- Nu apăsați pedala de frână după îndepărțarea etrierului de frână. În caz contrar, pistonul ar putea ieși din cilindrul de frână, provocând scurgerea lichidului de frână și depresurizarea sistemului.
- Verificați suportul etrierului de frână, bolturile de ghidare ale etrierului și burdufurile acestuia. Curătați-le. Înlocuiți-le dacă este nevoie.

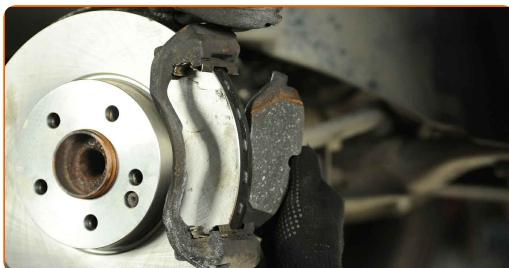
14

Scoateți plăcuțele de frână.

- Măsurăți grosimea discului de frână. Piesa trebuie să fie înlocuită imediat după ce își atinge propria limită de uzură.

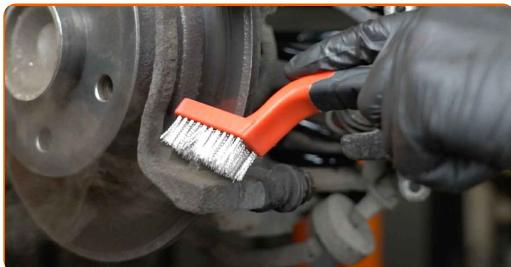
15

Curătați suportul etrierului de murdărie și praf. Folosiți o perie de sărmă. Folosiți un spray curățare frâne.

- Înlocuirea: plăcuțe de frână – MERCEDES-BENZ SPRINTER 3,5-t platou / sasiu (906). După aplicarea spray-ului, aşteptați câteva minute.

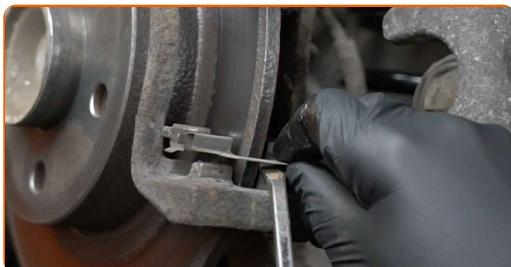
16

Scoateți arcurile de siguranță ale plăcuțelor de frână. Folosiți o șurubelnită dreaptă.

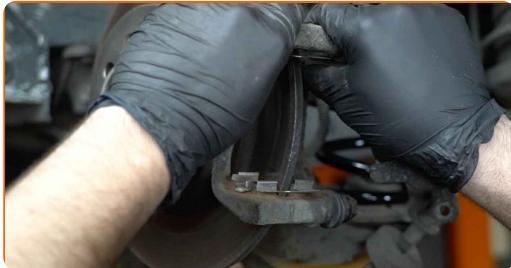
17

Instalați arcurile de siguranță ale plăcuțelor de frână.

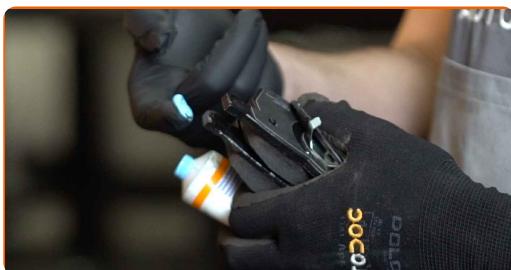
19

Tratați plăcuțele de frână în zona în care suprafața acestora vine în contact cu suportul etrierului de frână. Folosiți unsoare antiscârțâit.

- Înainte de a instala plăcuțele, asigurați-vă că suprafața discului este curată.

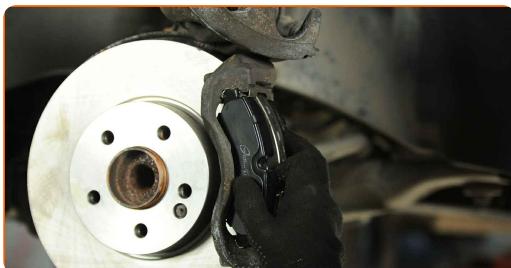
21

Instalați plăcuțele de frână noi. Folosiți o șurubelnită dreaptă.

- Asigurați-vă că garniturile plăcuțelor sunt întoarse față în față cu discul.

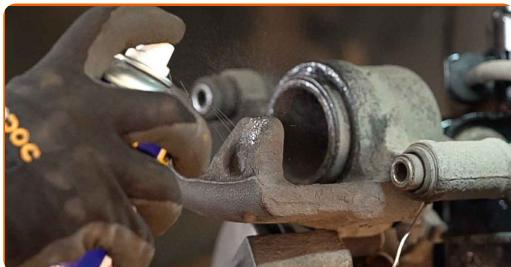
22

Tratați pistonul etrierului de frână. Utilizați o perie curățitoare din nylon. Folosiți un spray curățare frâne.

- După aplicarea spray-ului așteptați câteva minute.

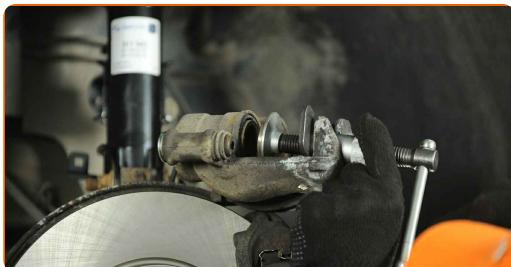
23

Apăsați pistonul etrierului de frână. Folosiți o presă pentru etrier de frână.

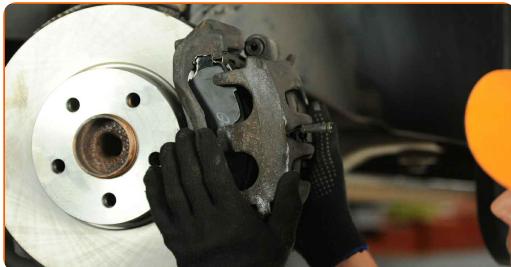
24

Montați etrierul de frână și fixați-l.

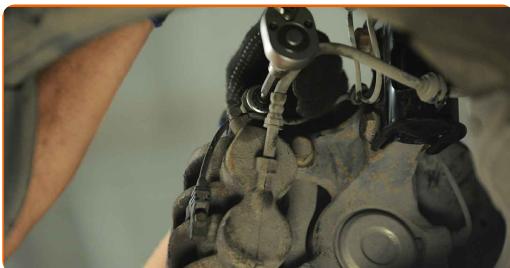
26

Strângeți elementele de fixare ale etrierului de frână. Folosiți cheia hexagonală nr. H6. Folosiți o cheie de cuplu. Strângeți pînă la cuplul de 35 Nm.

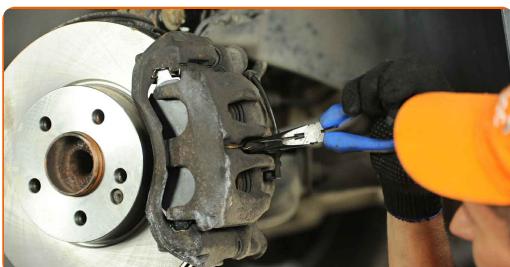
27

Conectați fișa senzorului de uzură a plăcuțelor de frână.

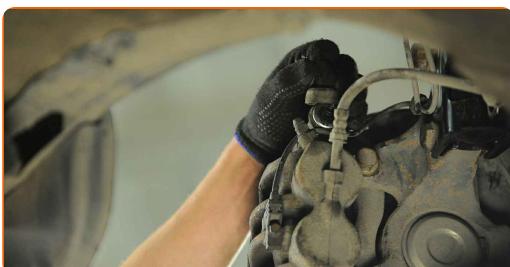
28

Instalați siguranțele manșoanelor ghidajelor etrierului. Folosiți o șurubelnită dreaptă.

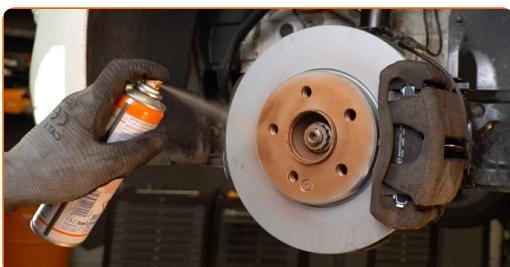
29

Tratați suprafața unde discul de frână intră în contact cu janta. Folosiți unsoare de cupru.

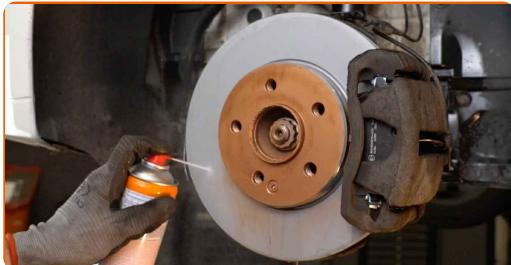
30

Curătați suprafața discului de frână. Folosiți un spray curățare frâne.

- După aplicarea spray-ului așteptați câteva minute.

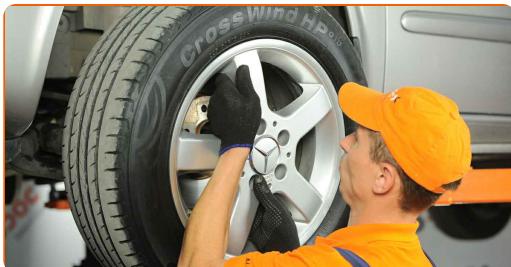
31

Montați roata.

- Important! Țineți roata atunci când înșurubați suruburile de fixare. MERCEDES-BENZ SPRINTER 3,5-t platou / sasiu (906)

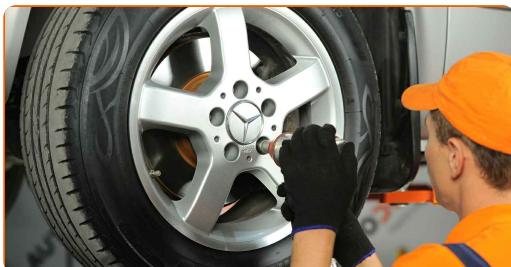
32

Înșurubați bolțurile roții. Folosiți o cheie tubulară de impact pentru roată #17.

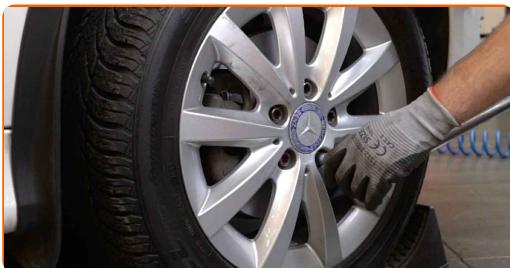
33

Așezați din nou vehiculul la sol și, lucrând în ordine încrucișată, strângeți șuruburile de fixare ale roții. Folosiți o cheie tubulară de impact pentru roată #17. Folosiți o cheie de cuplu. Strângeți pînă la cuplul de 130 Nm.

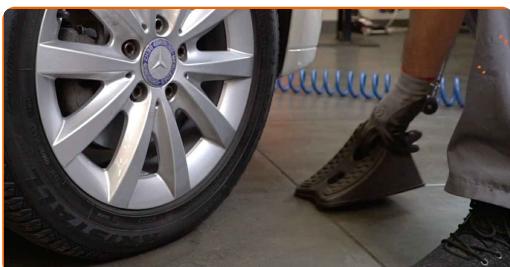
34

Scoateți cricul și opriotoarele de roată.

- Verificați nivelul lichidului de frână din rezervorul de compensare și restabiliți-i nivelul adecvat, dacă este necesar.
