Cum să schimbați:
plăcuțe de frână din față
la **MERCEDES-BENZ**
SPRINTER 3,5-t platou /
sasiu (907, 910) | Ghid de
înlocuire

**ÎNLOCUIREA: PLĂCUȚE DE FRÂNĂ – MERCEDES-BENZ
SPRINTER 3,5-T PLATOU / SASIU (907, 910). LISTA
SCULELOR DE CARE VEȚI AVEA NEVOIE:**

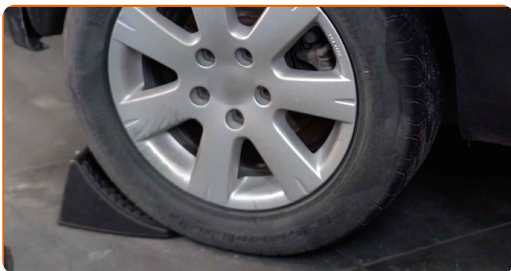
2 Securizați roțile cu un opritor de roată.

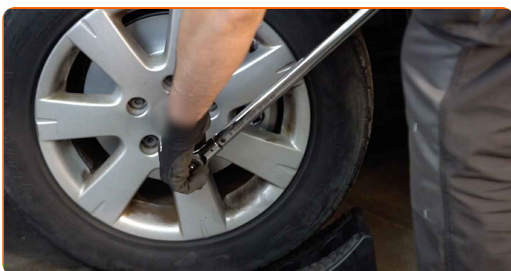
3 Slăbiți șuruburile de fixare a roții. Folosiți o cheie tubulară de impact pentru roată #17.

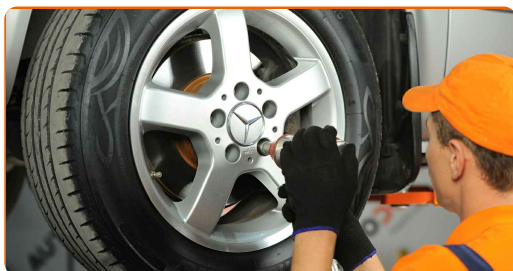
5

Deșurubați bolțurile roților.

- Pentru a evita accidentările, susțineți roata atunci când deșurubați bolțurile.

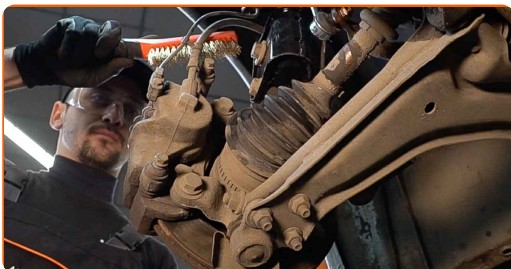
9

Curățați elementele de fixare ale etrierului de frână. Folosiți o perie de sârmă. Folosiți spray WD-40.

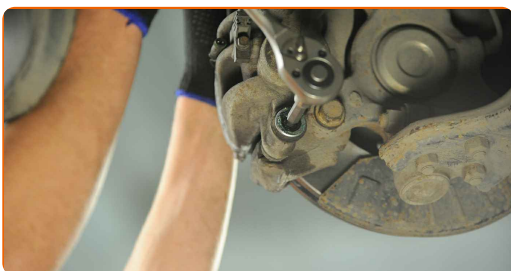
10

Deșurubați fixarea etrierului de frână. Folosiți cheia hexagonală nr. H6. Folosiți o cheie cu clichet.

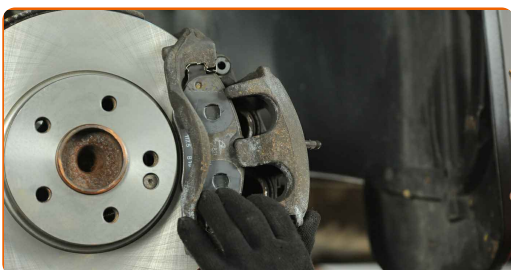
13

Scoateți etrierul de frână.

- Folosiți un fir pentru a lega etrierul de suspensie sau caroserie, fără a-l deconecta de la furtun, în scopul de a evita depresurizarea sistemului.
- Asigurați-vă că etrierul nu se anină de furtunul de frână.
- Nu apăsați pedala de frână după îndepărtarea etrierului de frână. În caz contrar, pistonul ar putea ieși din cilindrul de frână, provocând scurgerea lichidului de frână și depresurizarea sistemului.
- Verificați suportul etrierului de frână, bolțurile de ghidare ale etrierului și burdufurile acestuia. Curățați-le. Înlocuiți-le dacă este nevoie.

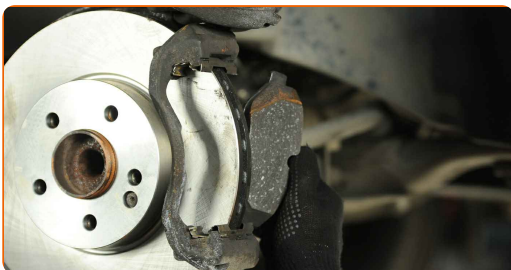
14

Scoateți plăcuțele de frână.

- Măsurați grosimea discului de frână. Piesa trebuie să fie înlocuită imediat după ce își atinge propria limită de uzură.

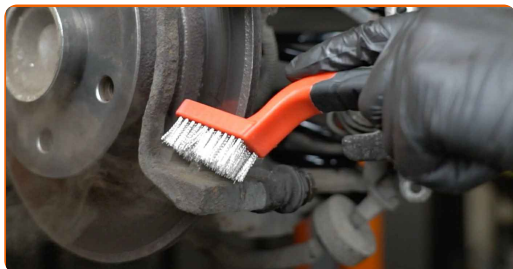
15

Curățați suportul etrierului de murdărie și praf. Folosiți o perie de sârmă. Folosiți un spray curățare frâne.

- Înlocuirea: plăcuțe de frână – MERCEDES-BENZ SPRINTER 3,5-t platou / sasiu (907, 910). După aplicarea spray-ului, așteptați câteva minute.

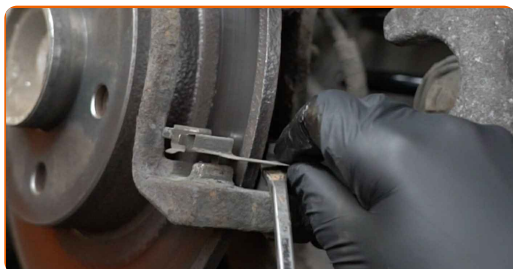
16

Scoateți arcurile de siguranță ale plăcuțelor de frână. Folosiți o șurubelniță dreaptă.

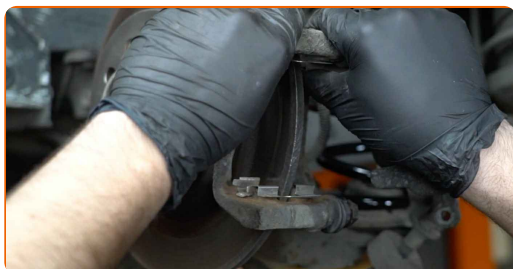
17

Instalați arcurile de siguranță ale plăcuțelor de frână.

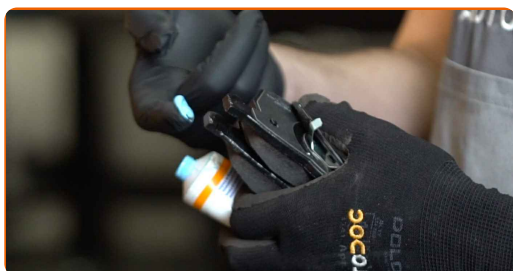
- 19** Tratați plăcuțele de frână în zona în care suprafața acestora vine în contact cu suportul etrierului de frână. Folosiți unsoare antiscârțâit.

- Înainte de a instala plăcuțele, asigurați-vă că suprafața discului este curată.

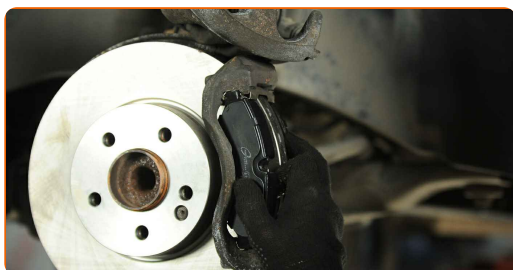
- 21** Instalați plăcuțele de frână noi. Folosiți o șurubelniță dreaptă.

- Asigurați-vă că garniturile plăcuțelor sunt întoarse față în față cu discul.

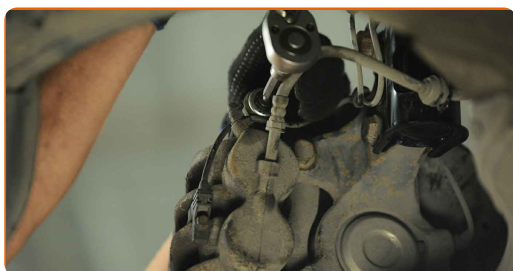
- 26** Strângeți elementele de fixare ale etrierului de frână. Folosiți cheia hexagonală nr. H6. Folosiți o cheie de cuplu. Strângeți pînă la cuplul de 35 Nm.

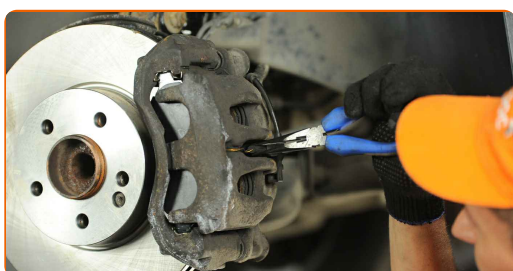
- 27** Conectați fișa senzorului de uzură a plăcuțelor de frână.

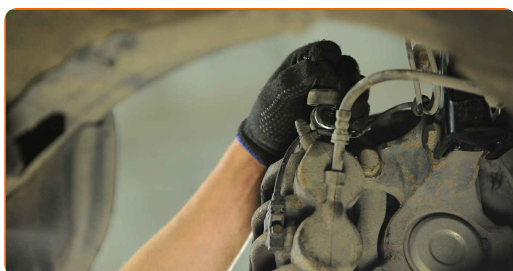
- 28** Instalați siguranțele manșoanelor ghidajelor etrierului. Folosiți o șurubelniță dreaptă.
