Cum să schimbați: discuri
de frână din față la
MERCEDES-BENZ VITO
Tourer (W447) | Ghid de
înlocuire

ÎNLOCUIREA: DISCURI DE FRÂNĂ – MERCEDES-BENZ VITO TOURER (W447). SCULELE DE CARE VEȚI AVEA NEVOIE:

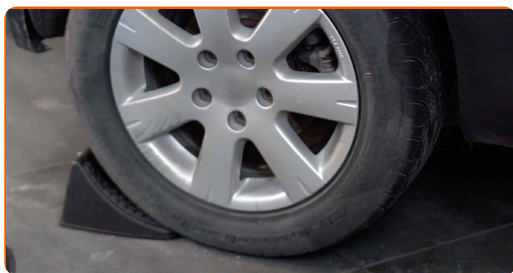
2 Securizați roțile cu un opritor de roată.

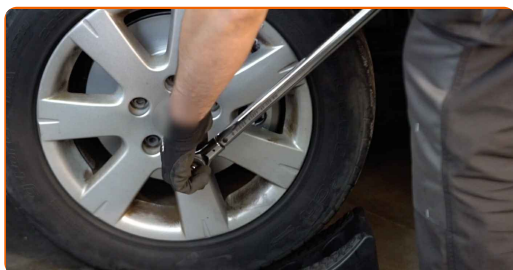
3 Slăbiți șuruburile de fixare a roții. Folosiți o cheie tubulară de impact pentru roată #17.

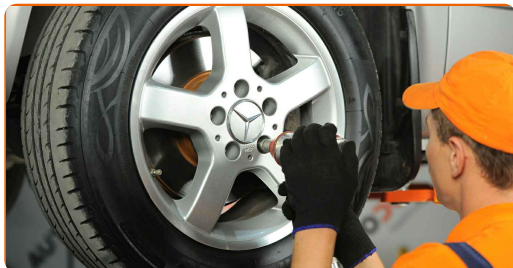
5 Deșurubați bolțurile roților.

- Pentru a evita accidentările, susțineți roata atunci când deșurubați bolțurile.

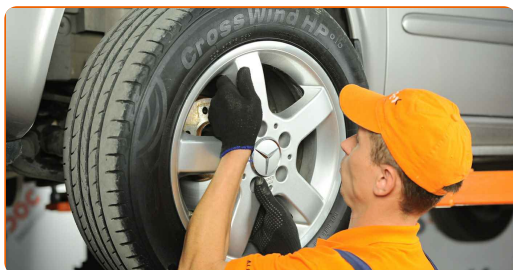
6 Scoateți roata.

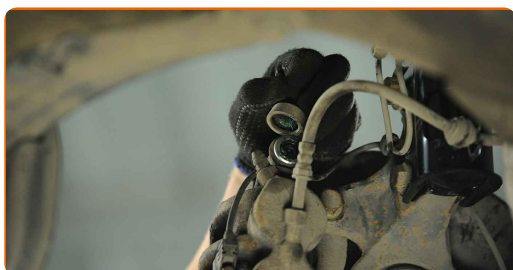
7 Scoateți siguranțele manșoanelor ghidajelor etrierului.

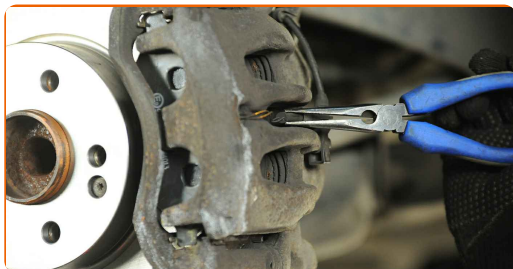
8

Deconectați fișa senzorului de uzură a plăcuțelor de frână. Folosiți clești cu vârful rotund.

- Unele mașini nu sunt echipate cu senzor de uzură a plăcuțelor de frână.

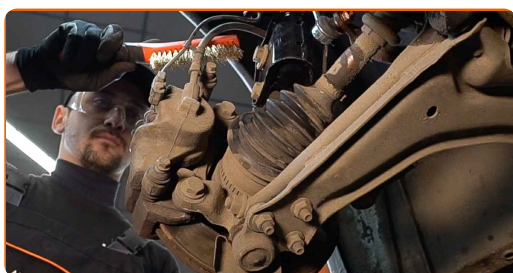
9

Curățați elementele de fixare ale etrierului de frână. Folosiți o perie de sârmă. Folosiți spray WD-40.

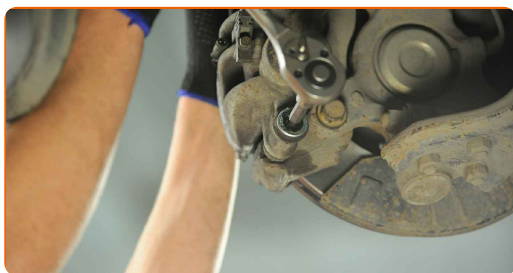
10

Deșurubați fixarea etrierului de frână. Folosiți cheia hexagonală nr. H6. Folosiți o cheie cu clichet.

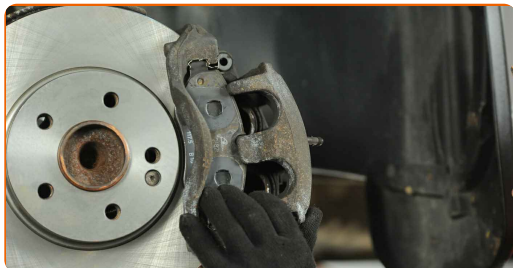
13 Scoateți etrierul de frână.

- Folosiți un fir pentru a lega etrierul de suspensie sau caroserie, fără a-l deconecta de la furtun, în scopul de a evita depresurizarea sistemului.
- Asigurați-vă că etrierul nu se anină de furtunul de frână.
- Nu apăsați pedala de frână după îndepărtarea etrierului de frână. În caz contrar, pistonul ar putea ieși din cilindrul de frână, provocând scurgerea lichidului de frână și depresurizarea sistemului.
- Verificați suportul etrierului de frână, bolțurile de ghidare ale etrierului și burdufurile acestuia. Curățați-le. Înlocuiți-le dacă este nevoie.

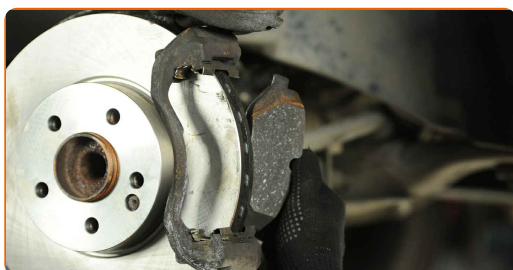
14 Scoateți plăcuțele de frână.

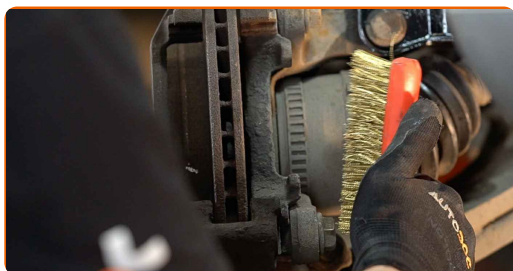
15 Curățați elementele de fixare ale suportului etrierului de frână. Folosiți o perie de sârmă. Folosiți spray WD-40.

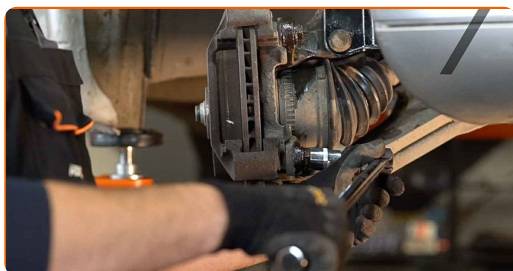
16 Deșurubați fixarea suportului etrierului. Utilizați o cheie tubulară №21. Folosiți o cheie cu clichet.

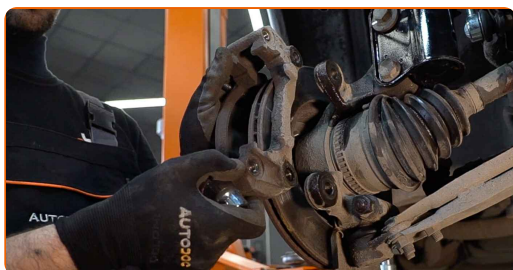
17 Îndepărtați suportul etrierului.

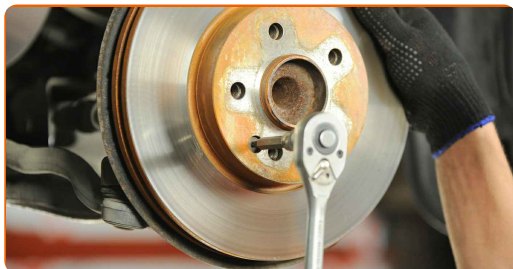
19 Deșurubați fixarea discului de frână. Folosiți Torx T30. Folosiți o cheie cu clichet.

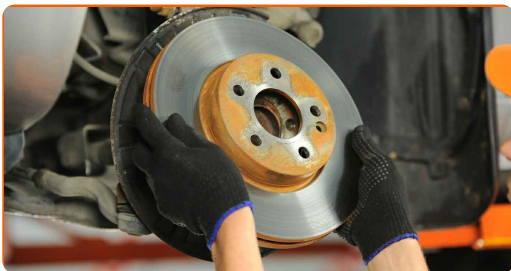
20 Scoateți discul de frână.

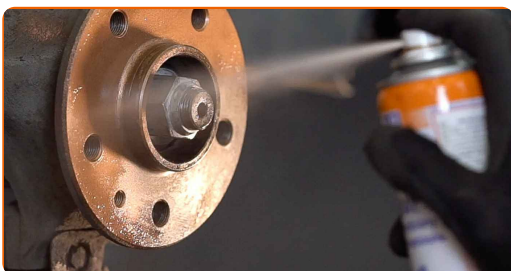
21 Curățați butucul roții. Folosiți o perie de sârmă. Tratați suprafața de contact. Folosiți unsoare de cupru.

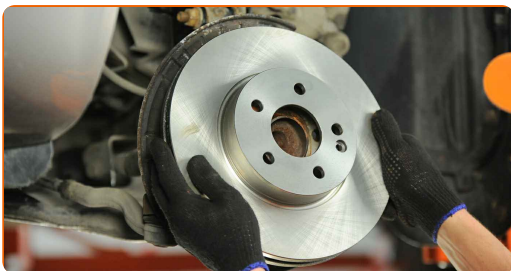
22 Montați discul de frână.

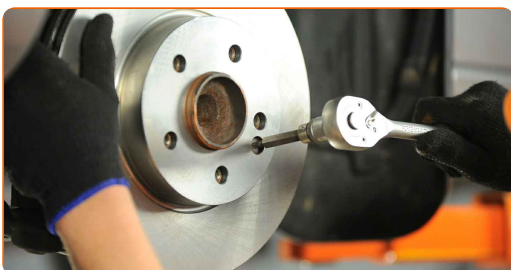
23 Strângeți fixarea discului de frână. Folosiți Torx T30. Folosiți o cheie de cuplu. Strângeți pînă la cuplul de 18 Nm.

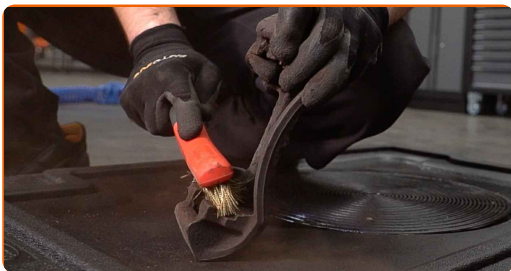
24

Curățați suportul etrierului de murdărie și praf. Folosiți o perie de sârmă. Folosiți un spray curățare frâne.

- După aplicarea spray-ului așteptați câteva minute.

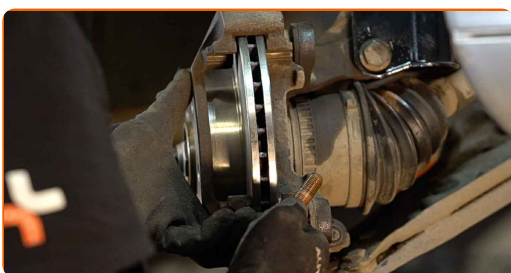
25

Instalați suportul etrierului de frână.

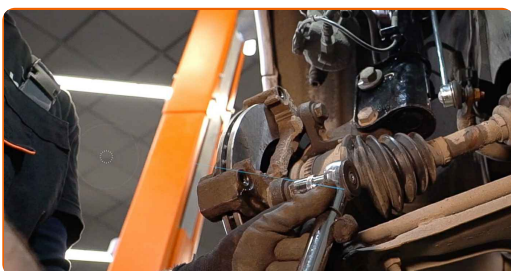
26

Strângeți suportul etrierului de frână. Utilizați o cheie tubulară №21. Folosiți o cheie de cuplu. Strângeți pînă la cuplul de 172 Nm.

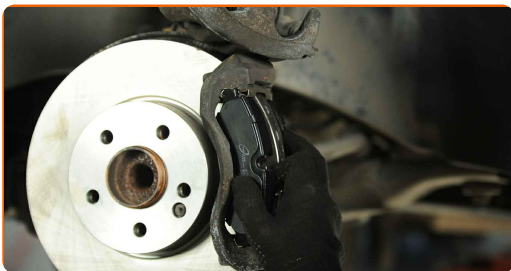
29 Instalați plăcuțele de frână. Folosiți o șurubelniță dreaptă.

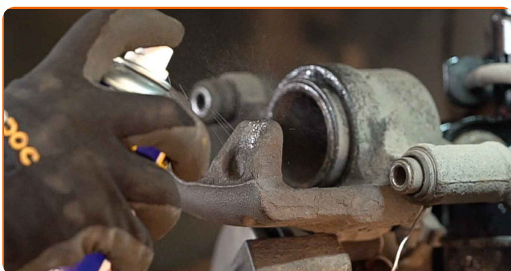
30 Tratați pistonul etrierului de frână. Utilizați o perie curățitoare din nylon. Folosiți un spray curățare frâne.

- După aplicarea spray-ului așteptați câteva minute.

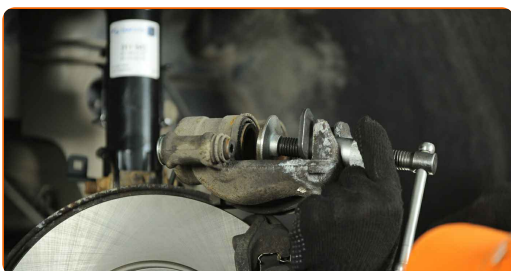
31 Apăsați pistonul etrierului de frână. Folosiți o presă pentru etrier de frână.

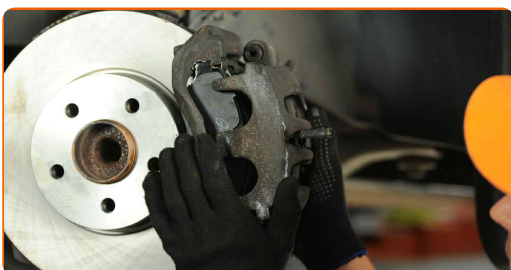
32 Montați etrierul de frână și fixați-l.

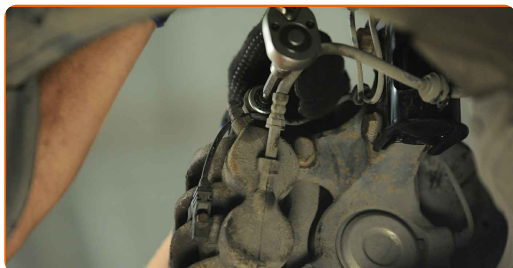
34 Strângeți elementele de fixare ale etrierului de frână. Folosiți cheia hexagonală nr. H6. Folosiți o cheie de cuplu. Strângeți pînă la cuplul de 35 Nm.

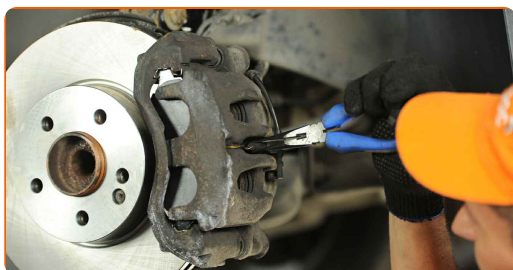
35 Conectați fișa senzorului de uzură a plăcuțelor de frână.

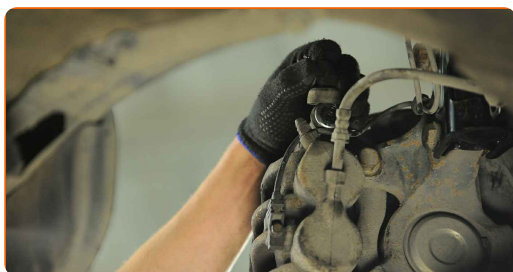
36 Instalați siguranțele manșoanelor ghidajelor etrierului. Folosiți o șurubelniță dreaptă.

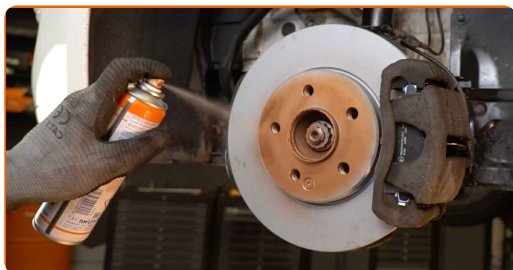
37 Tratați suprafața unde discul de frână intră în contact cu janta. Folosiți unsoare de cupru.

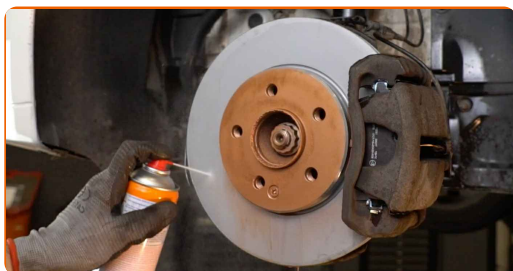
38

Curățați suprafața discului de frână. Folosiți un spray curățare frâne.

- După aplicarea spray-ului așteptați câteva minute.

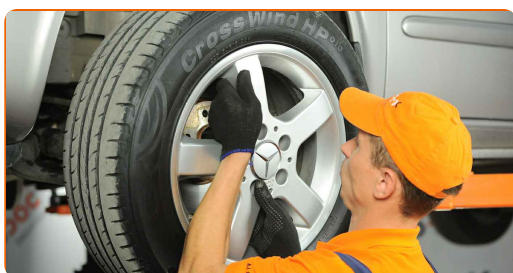
39

Montați roata.

- Important! Țineți roata atunci când înșurubați șuruburile de fixare. MERCEDES-BENZ VITO Tourer (W447)

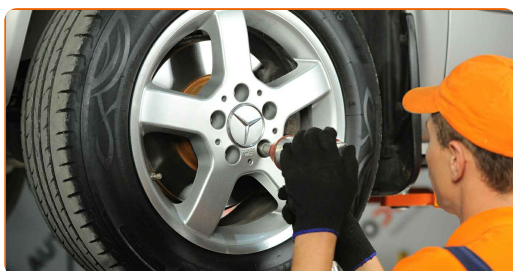
40

Înșurubați bolturile roții. Folosiți o cheie tubulară de impact pentru roată #17.

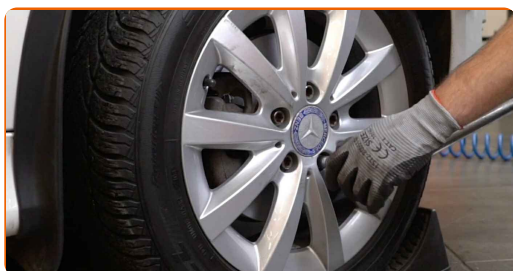
- 41** Așezați din nou vehiculul la sol și, lucrând în ordine încrucișată, strângeți șuruburile de fixare ale roții. Folosiți o cheie tubulară de impact pentru roată #17. Folosiți o cheie de cuplu. Strângeți pînă la cuplul de 130 Nm.

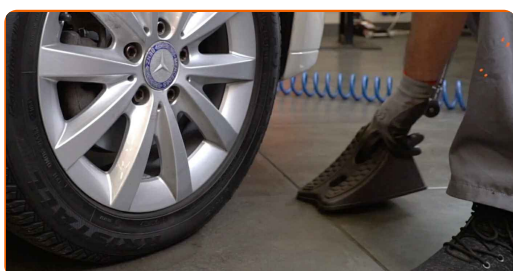
- 42** Scoateți cricul și opritoarele de roată.

- Verificați nivelul lichidului de frână din rezervorul de compensare și restabiliți-i nivelul adecvat, dacă este necesar.
