Cum să schimbați:  
stergatoare parbriz din  
față la **PEUGEOT 308 II**  
**Hatchback** | Ghid de  
înlocuire

ÎNLOCUIREA: STERGATOARE PARBRIZ – PEUGEOT 308 II HATCHBACK. SCULELE DE CARE AȚI AVEA NEVOIE:

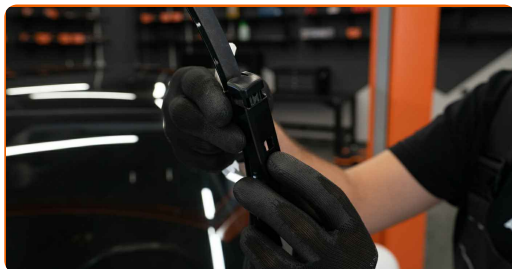
5

Apăsați clema. Scoateți lama de pe brațul ștergătorului.

- Atunci când înlocuiți lama ștergătorului, asigurați-vă ca brațul ștergătorului nu lovește parbrizul.

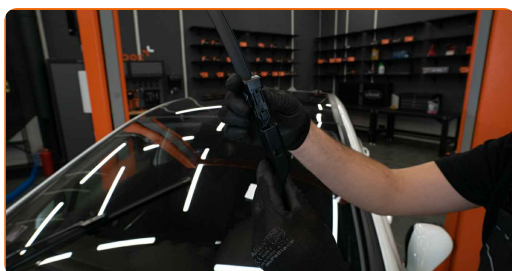
6

Montați lama nouă și apăsați ușor brațul ștergătorului pe parbriz.

- Nu atingeți marginea de cauciuc a lamei, pentru a evita deteriorarea acoperirii sale de grafit.

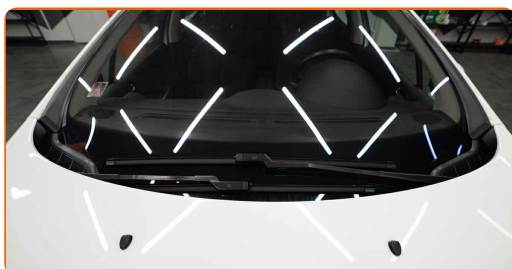
- 7 Porniți contactul. Setați din comutatorul de pe volan ștergătorul de parbriz în poziția coborâtă. Astfel, veți schimba modul în care se află ștergătoarele, de la cel de servisare la cel de funcționare.

- Asigurați-vă că banda de cauciuc a lamei se potrivește perfect geamului, pe întreaga lungime a acestuia.
