Cum să schimbați: curea
caneluri la **PEUGEOT**
Boxer Bus (230) | Ghid
de înlocuire

ÎNLOCUIREA: CUREA CANELURI – PEUGEOT BOXER
BUS (230). LISTA SCULELOR DE CARE VEȚI AVEA
NEVOIE:

ÎNLOCUIREA: CUREA CANELURI – PEUGEOT BOXER BUS (230). CONSECUTIVITATEA RECOMANDATĂ A ETAPELOR:

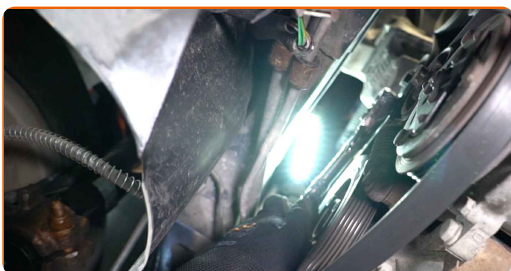
- 1 Deschideți capota.
- 2 Folosiți o husă de protecție pentru a evita deteriorarea vopselei și a plasticului mașinii.
- 3 Ridicați mașina cu un cric sau așezați-o deasupra unui canal de inspecție.
- 4 Scoateți deoparte rola de tensionare a curelei de transmisie Poli-V. Folosiți o cheie patrată pentru dop baie ulei nr. 3/8".

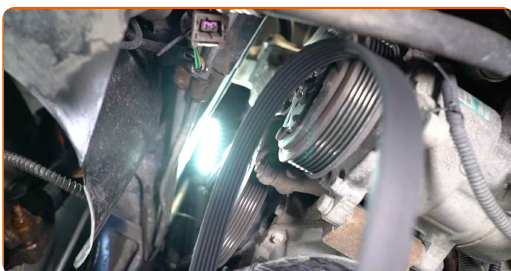
- 5 Scoateți cureaua de transmisie Poli-V. Aduceți rola de tensionare în poziția sa inițială.

- Verificați starea rolei de tensionare și a rolei de ghidare. Înlocuiți-le dacă este cazul.

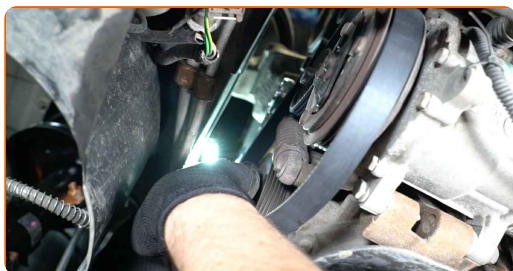
6

Instalați cureaua de transmisie Poli-V.

- Asigurați-vă că cureaua Poli-V vine bine pe toate rolele.

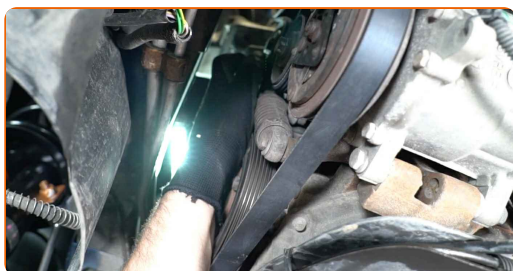
7

Scoateți deoparte rola de tensionare a curelei de transmisie Poli-V. Folosiți o cheie patrată pentru dop baie ulei nr. 3/8”.

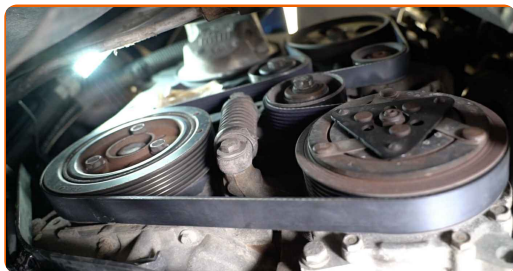
Potrivii cureaua poli-V pe scripetele întinzătorului.

Aduceți rola de tensionare în poziția sa inițială.
