Cum să schimbați: bujii la
SEAT 133 Hatchback |
Ghid de înlocuire

ÎNLOCUIREA: BUJII – SEAT 133 HATCHBACK. SCULELE DE CARE VEȚI AVEA NEVOIE:

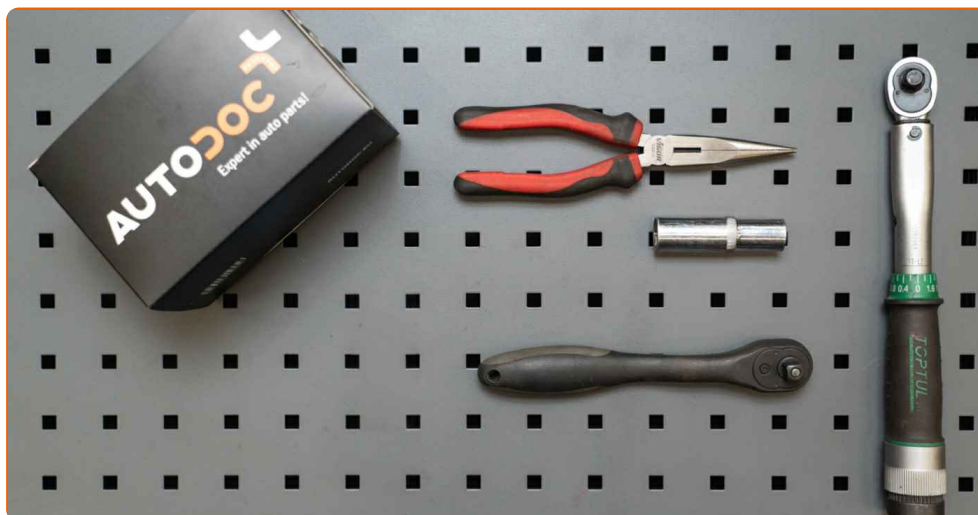
- Pastă anti-gripantă rezistentă la temperaturi înalte
- Cheie dinamometrică
- Cheie tubulară pentru bujii nr.21
- Cheie cu clichet
- Clești
- Huse de protecție aripi / frontală

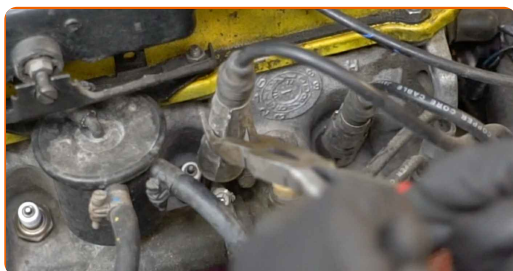
3 Deconectați fișele de bujii de la bujii. Utilizați cleștele.

- Aveți grijă să nu deteriorați cablurile bujiei.

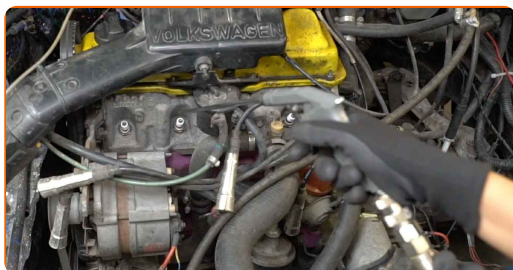
4 Curățați locașurile bujiilor de murdărie, praf și obiecte străine.

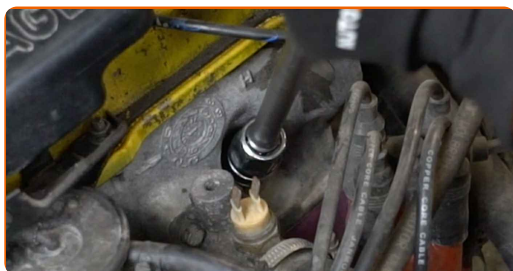
5

Deșurubați bujiile. Folosiți o cheie tubulară pentru bujii #21. Folosiți o cheie cu clichet.

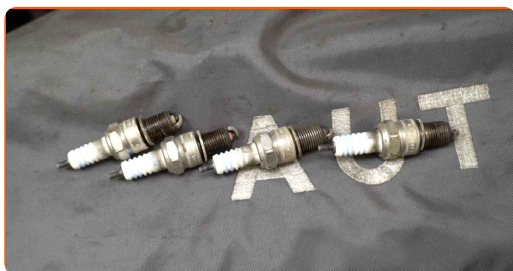
6

Scoateți bujiile.

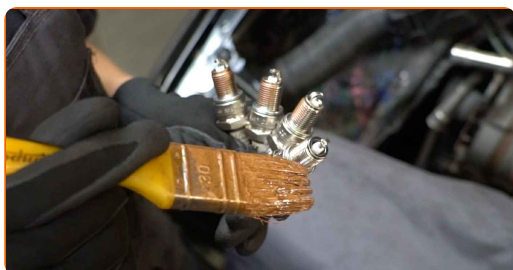
7

Aplicați un strat subțire de pastă specială anti-gripantă rezistentă la temperaturi înalte pe filetul noilor bujii.

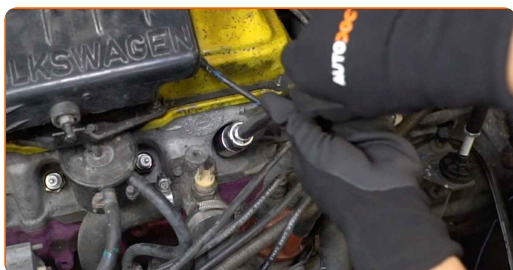
8

Instalați noile bujii în locurile lor de montare. Folosiți o cheie tubulară pentru bujii #21.

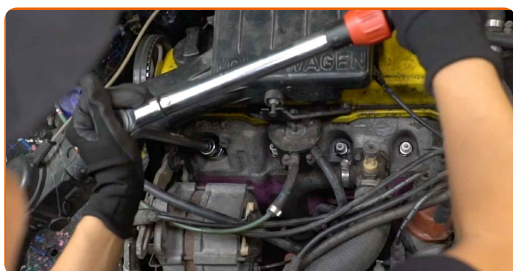
- 9** Înșurubați noile bujii și strângeți-le. Folosiți o cheie tubulară pentru bujii #21. Folosiți o cheie de cuplu. Strângeți pînă la cuplul de 25 Nm.

- Nu strângeți bujiile cu prea multă forță. Depășirea cuplului de strângere admisibil ar putea provoca deteriorarea filetului.
- Fiți atent atunci când lucrați cu cheia pentru bujii. Denivelarea sa ar putea deteriora cuplajul cu filet.

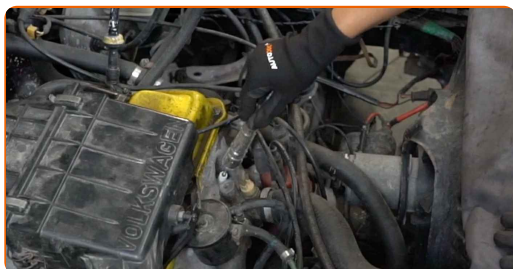
- 10** Conectați fișele de bujii la bujii.
