Cum să schimbați: curea
caneluri la **SEAT**
Alhambra (7V8, 7V9) |
Ghid de înlocuire

ÎNLOCUIREA: CUREA CANELURI – SEAT ALHAMBRA (7V8, 7V9). SCULELE DE CARE VEȚI AVEA NEVOIE:

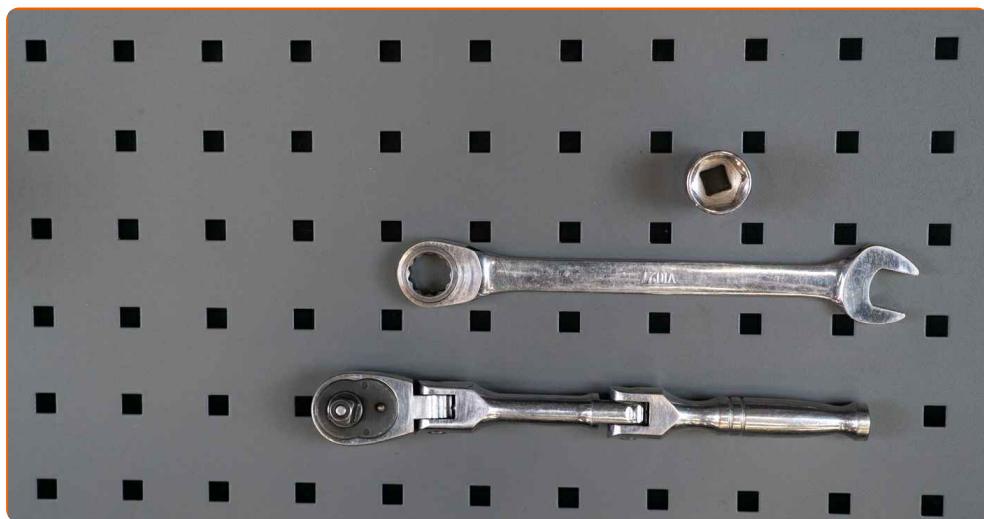
- Cheie combinată №16
- Capăt cheie tubulară nr.19
- Cheie cu clichet
- Huse de protecție aripi / frontală

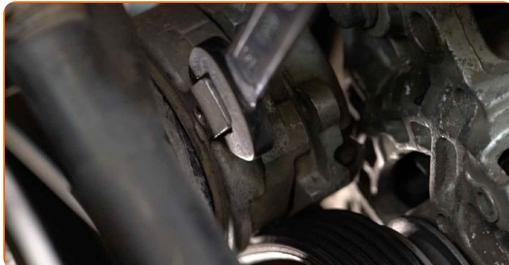
- 1 Deschideți capota motorului.
- 2 Folosiți o husă de protecție pentru a evita deteriorarea vopselei și a plasticului mașinii.
- 3 Ridicați mașina cu un cric sau așezați-o deasupra unui canal de inspecție.
- 4 Scoateți deoparte rolă de tensionare a curelei de transmisie Poli-V. Utilizați o cheie în combinație fixă №16.

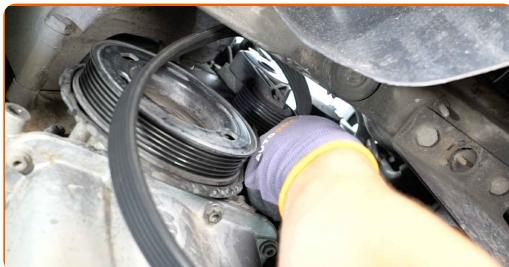
- 5 Scoateți cureaua de transmisie Poli-V.

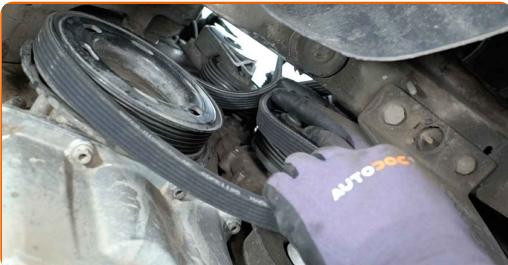
7 Instalați cureaua de transmisie Poli-V.

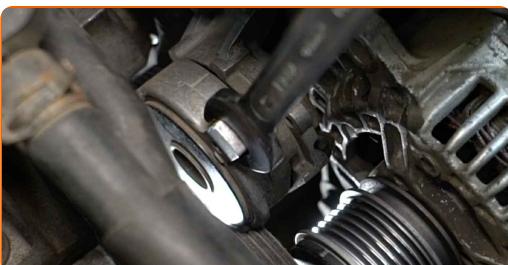
8 Scoateți deoparte rolă de tensionare a curelei de transmisie Poli-V. Utilizați o cheie în combinație fixă №16.

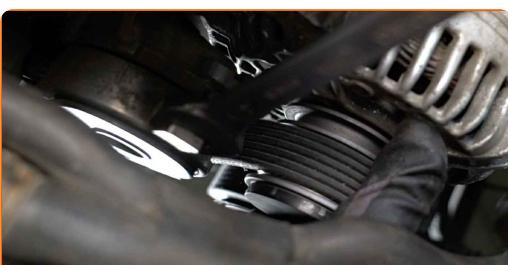
9 Potriviiți cureaua poli-V pe scripetele întinzătorului.

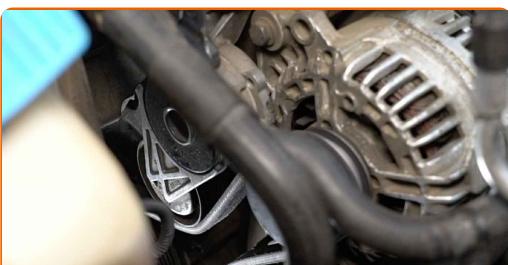
10 Aduceți rolă de tensionare în poziția sa inițială.

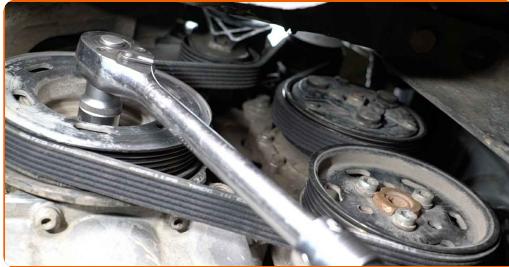
- 11 Rotiți arborele cotit de câteva ori pentru a verifica dacă cureaua poly-V nouă funcționează corect. Utilizați o cheie tubulară №19. Folosiți o cheie cu clichet.

- Asigurați-vă că cureaua Poli-V vine bine pe toate rolele.
- Asigurați-vă că cureaua Poli-V este bine întinsă.
