Cum să schimbați:
rulment roata din spate
la **TOYOTA Avensis II**
Hatchback (T25) | Ghid
de înlocuire

**ÎNLOCUIREA: RULMENT ROATA – TOYOTA AVENSIS II
HATCHBACK (T25). SCULELE DE CARE AȚI AVEA
NEVOIE:**

ÎNLOCUIREA: RULMENT ROATA – TOYOTA AVENSIS II HATCHBACK (T25). EFECTUAȚI URMĂTORII PAȘI:

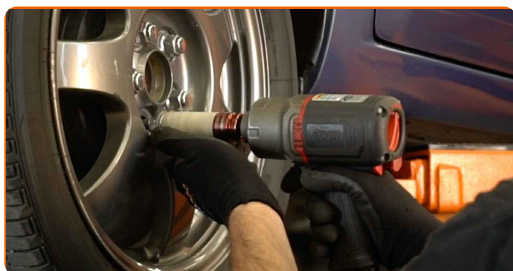
4

Deșurubați bolțurile roților.

- **Atenție!** Pentru evitarea leziunilor, țineți roata atunci când deșurubați șuruburile de fixare. TOYOTA Avensis II Hatchback (T25)

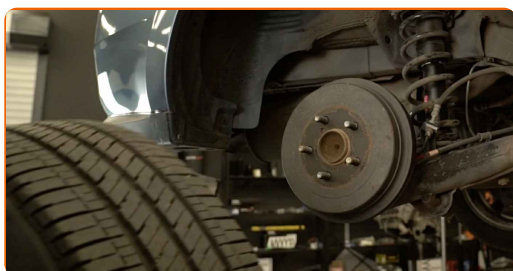
5

Scoateți roata.

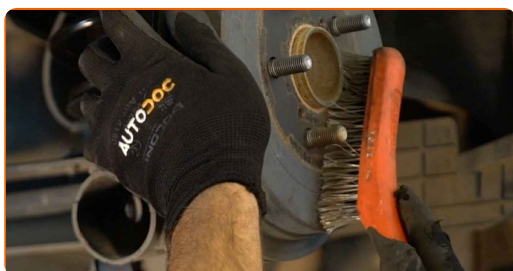
6

Curățați tamburul de frână. Folosiți o perie de sârmă. Folosiți spray WD-40.

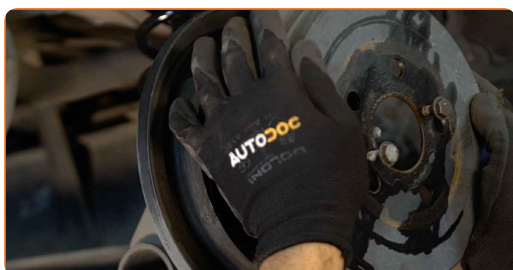
7

Demontați tamburul de frână.

- Verificați starea tamburului de frână. Înlocuiți-l în caz de necesitate.

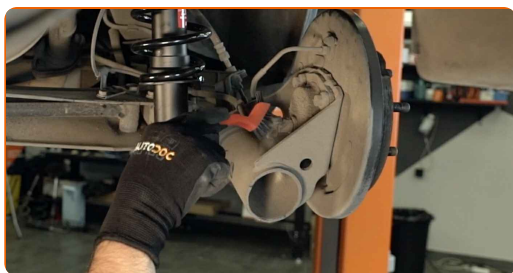
8

Curățați elementul de fixare al butucului roții. Folosiți o perie de sârmă. Folosiți spray WD-40.

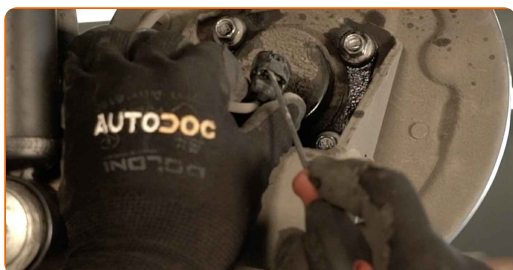
9

Desprindeți conectorul senzorului ABS. Folosiți o șurubelniță dreaptă.

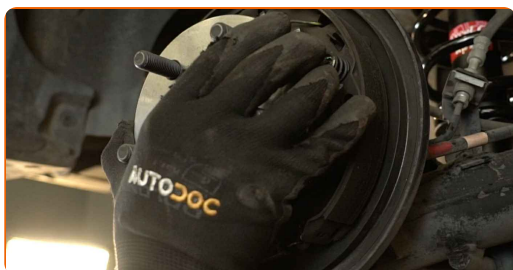
14

Instalați noul butuc al roții împreună cu rulmentul respectiv.

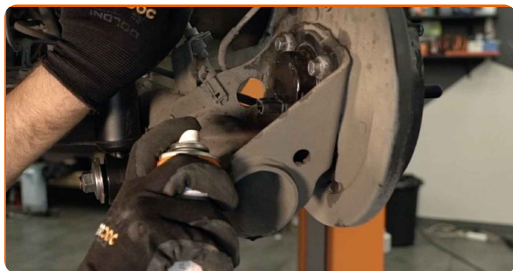
16

Tratați elementele de fixare ale rulmentului butucului de roată. Folosiți unsoare de cupru.

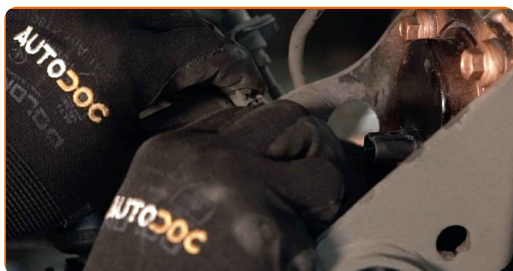
17

Conectați cablajul senzorului ABS.

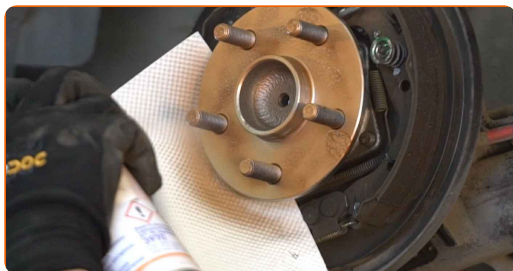
19

Tratați butucul roții în zona în care contactează cu tamburul de frână. Folosiți unsoare de cupru.

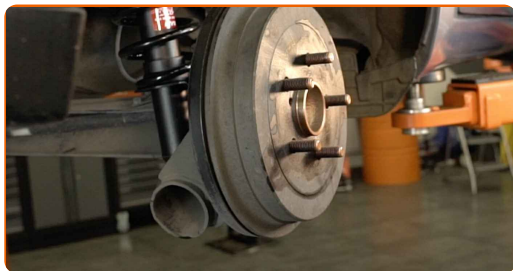
21

Tratați suprafața unde janta roții intră în contact cu tamburul de frână. Folosiți unsoare de cupru.

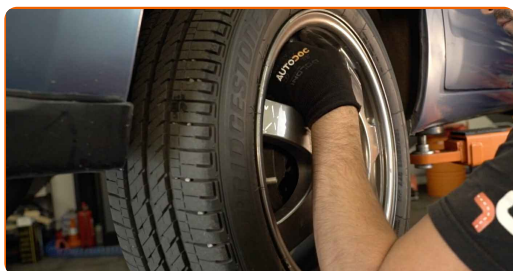
22

Montați roata.

- Pentru a evita rănirea, susțineți roata atunci când înșurubați bolțurile de fixare.

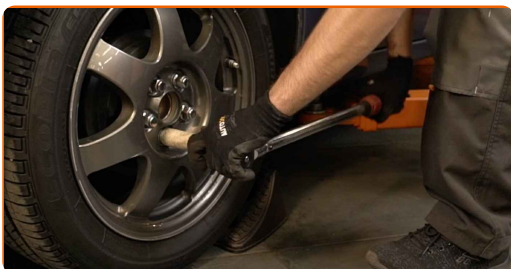
- 24 Așezați din nou vehiculul la sol și, lucrând în ordine încrucișată, strângeți șuruburile de fixare ale roții. Folosiți o cheie de cuplu. Strângeți pînă la cuplul de 103 Nm.
