Cum să schimbați:
bieleta antirului din față
la **VOLVO V40**
Hatchback (525, 526) |
Ghid de înlocuire

**ÎNLOCUIREA: BIELETA ANTIRULIU – VOLVO V40
HATCHBACK (525, 526). LISTA SCULELOR DE CARE
VEȚI AVEA NEVOIE:**

ÎNLOCUIREA: BIELETA ANTIRULIU – VOLVO V40 HATCHBACK (525, 526). CONSECUTIVITATEA RECOMANDATĂ A ETAPELOR:

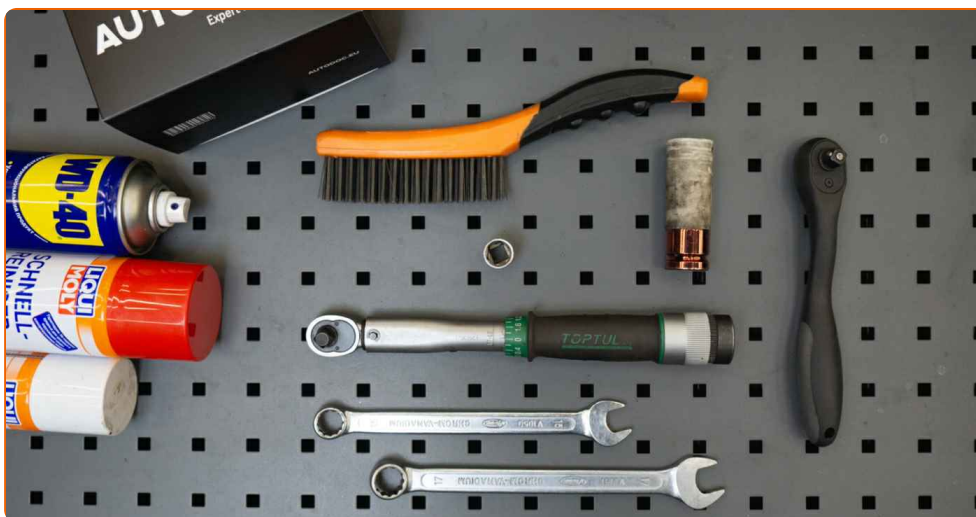
- Perie de sârmă
- Spray WD-40
- Spray curățare frâne
- Vaselina pe bază de cupru
- Chei tubulare de impact №15
- Cheie combinată №15
- Cheie combinată №17
- Chei tubulare de impact pentru prezoanele roților №19
- Cheie cu clichet
- Cheie dinamometrică
- Pană blocare roată

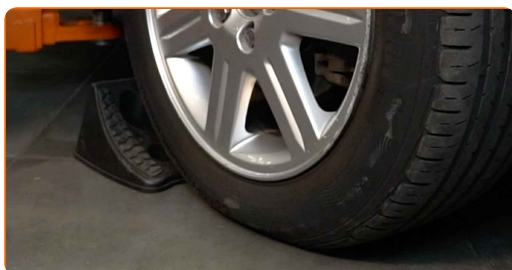
1 Securizați roțile cu un opritor de roată.

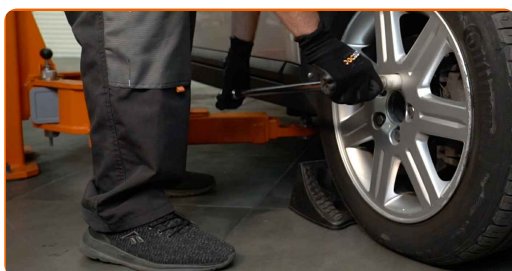
2 Slăbiți șuruburile de fixare a roții. Folosiți o cheie tubulară de impact pentru roată #19.

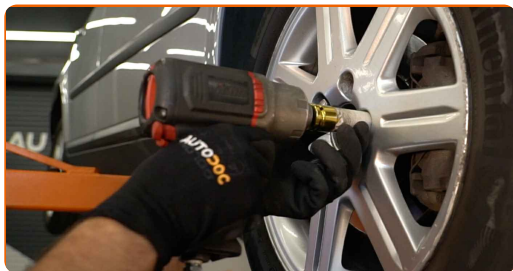
4

Deșurubați bolțurile roților.

- Important! Țineți roata atunci când deșurubați șuruburile de fixare. VOLVO V40 Hatchback (525, 526)

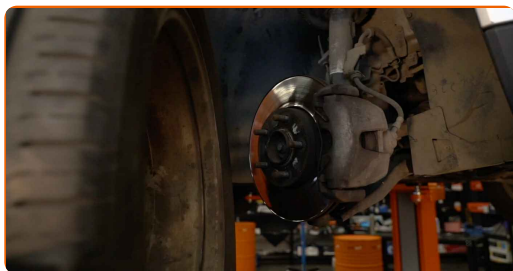
5

Scoateți roata.

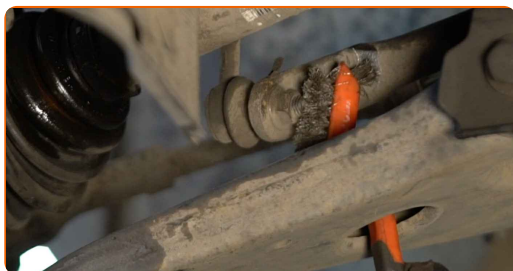
6

Curățați elementele de fixare ale bieletei antiruliu. Folosiți o perie de sârmă. Folosiți spray WD-40.

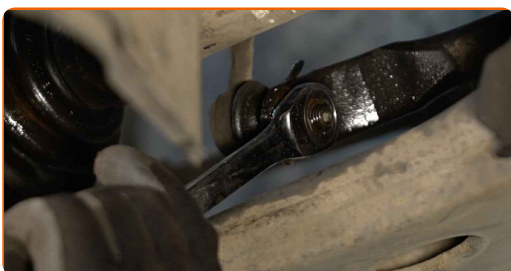
- 7** Deșurubați elementul de fixare ce unește bieleta antirului de bara stabilizatoare. Utilizați o cheie în combinație fixă №15. Utilizați o cheie în combinație fixă №17.

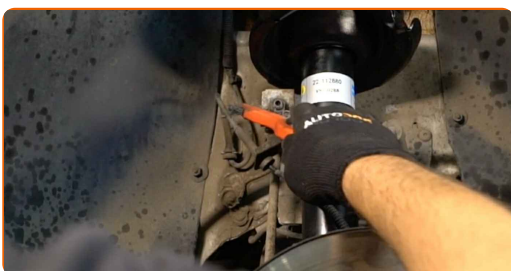
- 8** Curățați elementele de fixare ale bieletei antirului. Folosiți o perie de sârmă. Folosiți spray WD-40.

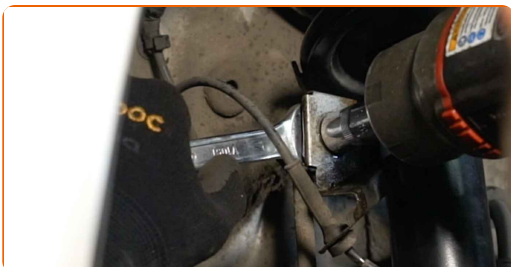
- 9** Deșurubați elementul de fixare ce unește bieleta antirului de telescopul amortizorului. Utilizați o cheie în combinație fixă №17. Utilizați o cheie tubulară №15. Folosiți o cheie cu clichet.

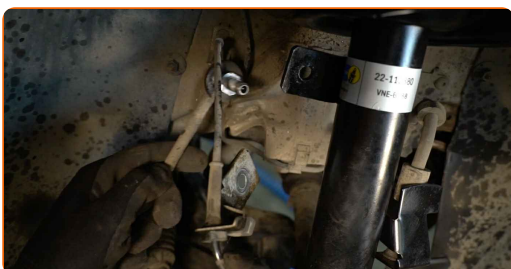
- 10** Îndepărtați tija de stabilizare transversală.

- Verificați strea manșoanelor de suport ale stabilizatorului. În caz de necesitate - înlocuiți componenta.

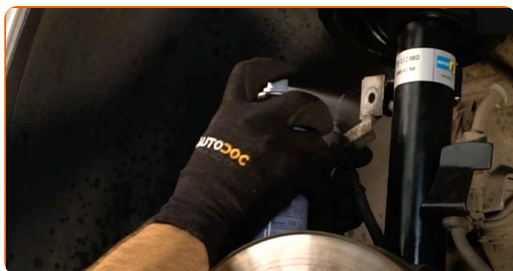
11

Curățați locurile de montare ale bieletei antiruluiu. Folosiți o perie de sârmă. Folosiți spray WD-40.

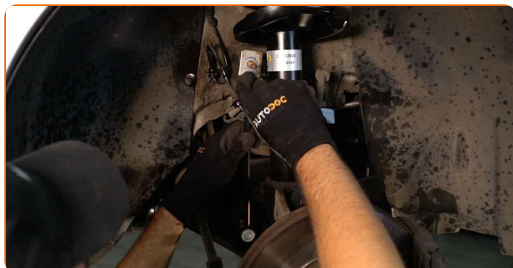
12

Instalați o nouă bară, strângeți elementele de fixare.

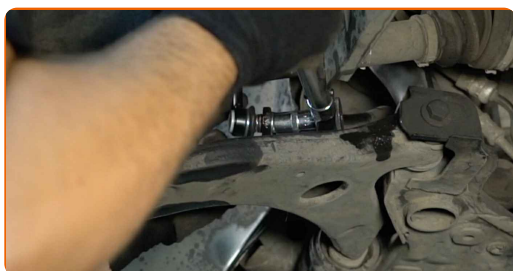
13

Strângeți elementul de fixare ce unește bieleta antiruluiu de bara stabilizatoare. Utilizați o cheie în combinație fixă №15. Utilizați o cheie în combinație fixă №17. Folosiți o cheie de cuplu. Strângeți pînă la cuplul de 70 Nm.

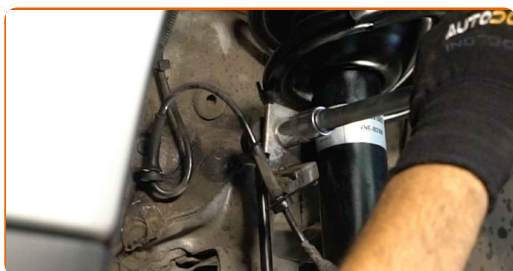
- 14** Strângeți elementul de fixare ce unește bieleta antirului de telescopul amortizorului. Utilizați o cheie tubulară №15. Folosiți o cheie de cuplu. Strângeți pînă la cuplul de 60 Nm.

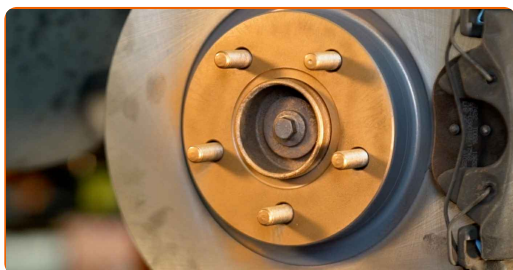
- 15** Tratați toate articulațiile bieletei antirului. Folosiți unsoare de cupru.

- 16** Tratați suprafața unde discul de frână intră în contact cu janta. Folosiți unsoare de cupru.

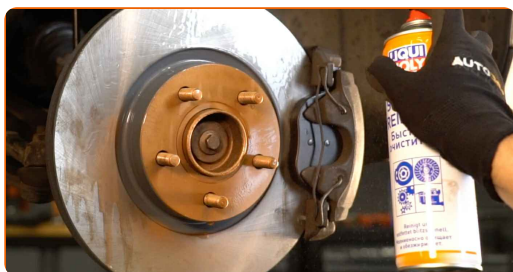
- 17** Curățați suprafața discului de frână. Folosiți un spray curățare frâne.

- Înlocuirea: bieleta antirului – VOLVO V40 Hatchback (525, 526). După aplicarea spray-ului, așteptați câteva minute.

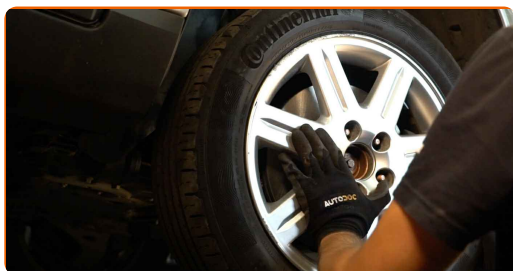
18 Montați roata.

- **Atenție!** Pentru evitarea leziunilor, țineți roata atunci când înșurubați șuruburile de fixare la automobil. VOLVO V40 Hatchback (525, 526)

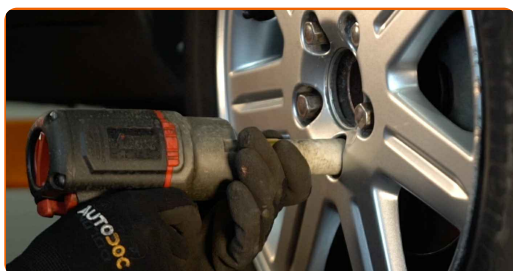
19 Înșurubați bolțurile roții. Folosiți o cheie tubulară de impact pentru roată #19.

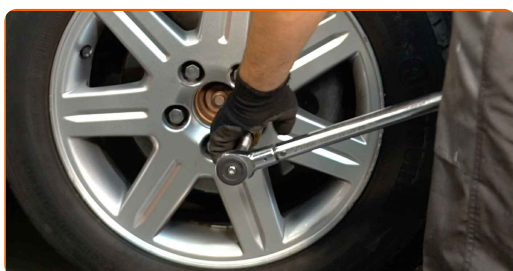
20 Așezați din nou vehiculul la sol și, lucrând în ordine încrucișată, strângeți șuruburile de fixare ale roții. Folosiți o cheie tubulară de impact pentru roată #19. Folosiți o cheie de cuplu. Strângeți pînă la cuplul de 110 Nm.

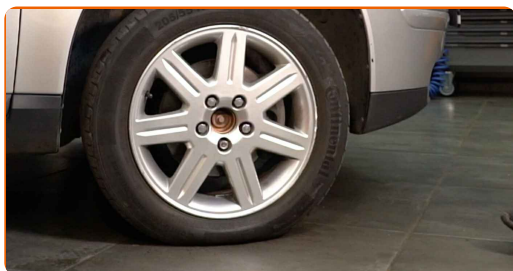
21

Scoateți cricul și opritoarele de roată.
