Cum să schimbați: rotor
delco la **VW LT 28-35 I
Van (281-363)** | Ghid de
înlocuire

ÎNLOCUIREA: ROTOR DELCO – VW LT 28-35 I VAN (281-363). SCULELE DE CARE AȚI AVEA NEVOIE:

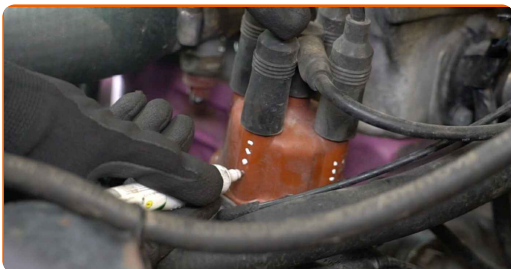
3 Faceți semne pe capacul distribuitorului pentru a indica ordinea de instalare a fișelor de bujii.

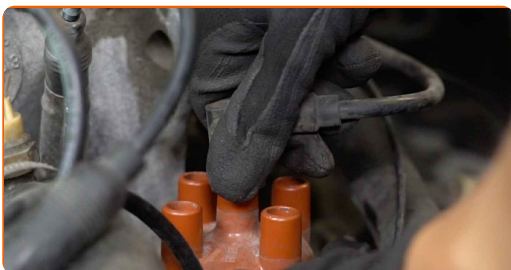
4 Deconectați fișele de bujii de la capacul distribuitorului.

- Aveți grijă să nu deteriorați cablurile bujiei.

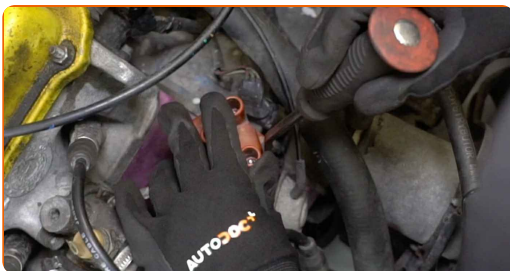
5

Eliberați clemele capacului distribuitorului. Folosiți o rangă.

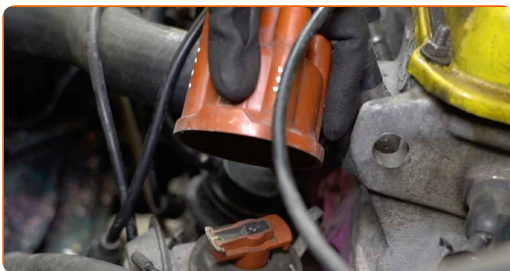
6

Eliberați clemele capacului distribuitorului.

- Înlocuirea: rotor delco – VW LT 28-35 I Van (281-363). Nu utilizați forță excesivă atunci când demontați piesa deoarece aceasta o poate deteriora.

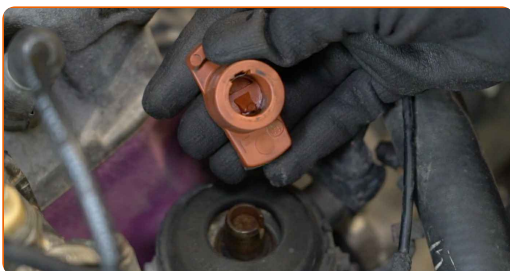
7

Scoateți rotorul distribuitorului.

- Nu aplicați o forță excesivă la demontarea piesei. În caz contrar riscați să o deteriorați.

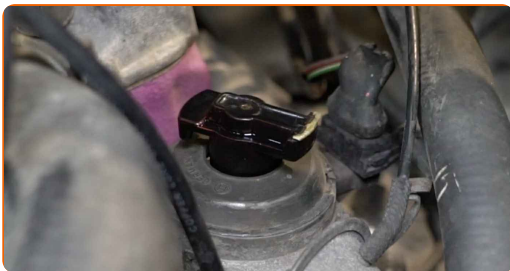
8

Instalați un rotor nou al distribuitorului.

- La instalare nu aplicați o forță prea mare, pentru a evita deteriorarea piesei.

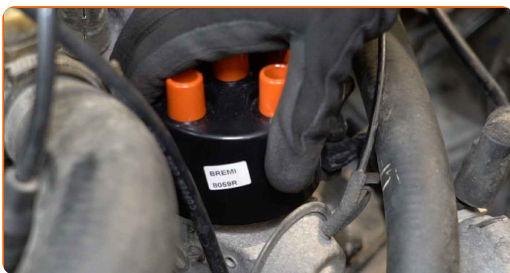
9

Instalați capacul distribuitorului.

- La instalare nu aplicați o forță prea mare, pentru a evita deteriorarea piesei.

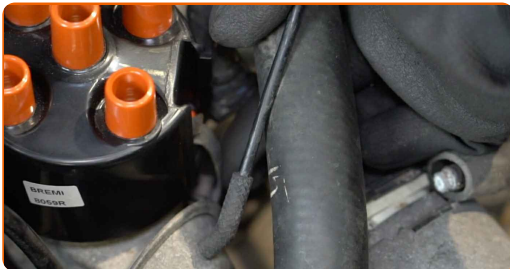
10

Fixați clemele capacului distribuitorului.

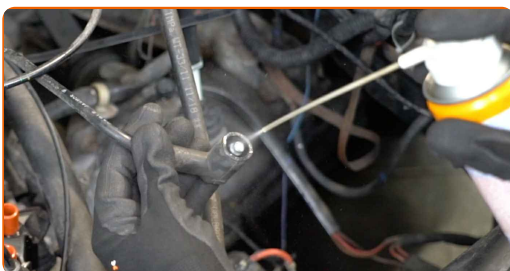
11

Tratați conectorii firelor bujiilor. Folosiți vaselină dielectrică.

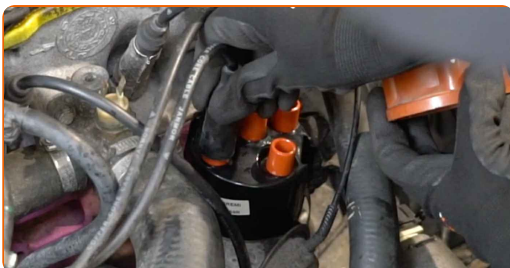
12

Conectați fișele de bujii la capacul distribuitorului.

- Respectați procedura de instalare.
