Cum să schimbați:
stergatoare parbriz din
spate la **VW Multivan V**
(7HM, 7HN, 7HF, 7EF,
7EM, 7EN) | Ghid de
înlocuire

ÎNLOCUIREA: STERGATOARE PARBRIZ – VW MULTIVAN
V (7HM, 7HN, 7HF, 7EF, 7EM, 7EN). SCULELE DE CARE
AȚI AVEA NEVOIE:

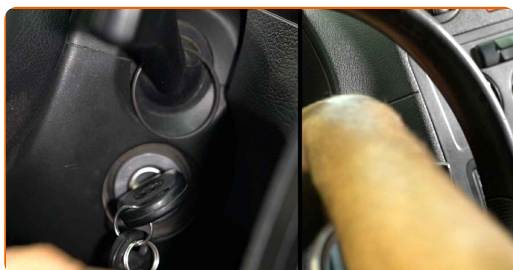
- 1** Porniți contactul. Setări din comutatorul de pe volan ștergătorul de parbriz în poziția coborâtă.

- 2** Opriți contactul. Ștergătoarele, în modul de servizare, vor fi în poziția ridicată.

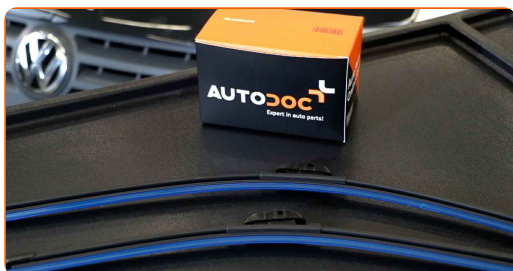
- 3** Pregătiți noile ștergătoare de parbriz.

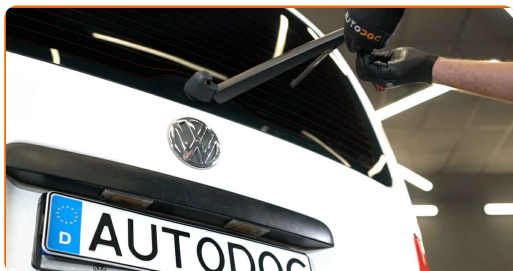
- 4** Trageți brațul ștergătorului de pe suprafața geamului până la capăt.

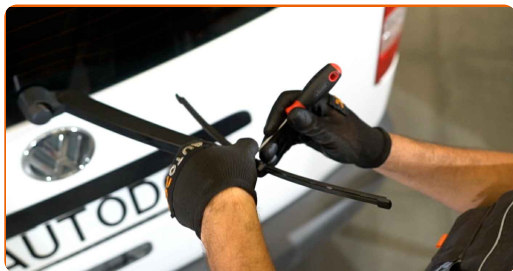
5

Apăsați clema. Scoateți lama de pe brațul ștergătorului.

- Atunci când înlocuiți lama ștergătorului, asigurați-vă ca brațul ștergătorului nu lovește parbrizul.

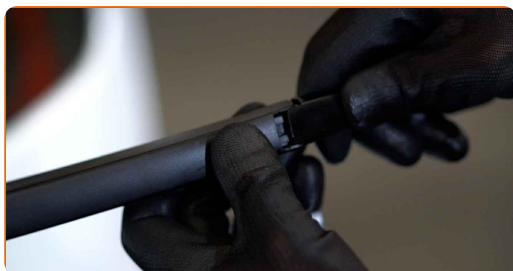
6

Montați lama nouă și apăsați ușor brațul ștergătorului pe parbriz.

- Nu atingeți marginea de cauciuc a lamei, pentru a evita deteriorarea acoperirii sale de grafit.

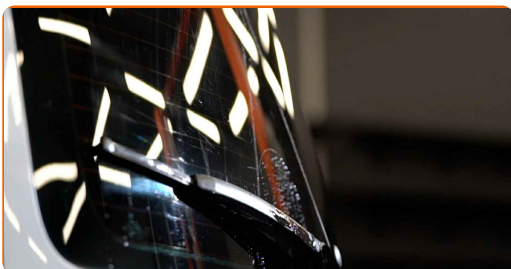
- 7 Porniți contactul. Setați din comutatorul de pe volan ștergătorul de parbriz în poziția coborâtă. Astfel, veți schimba modul în care se află ștergătoarele, de la cel de servisare la cel de funcționare.

- Asigurați-vă că banda de cauciuc a lamei se potrivește perfect geamului, pe întreaga lungime a acestuia.
