Cum să schimbați:
plăcuțe de frână din
spate la **VW Polo Sedan**
(9A4, 9A2, 9N2, 9A6) |
Ghid de înlocuire

ÎNLOCUIREA: PLĂCUȚE DE FRÂNĂ – VW POLO SEDAN (9A4, 9A2, 9N2, 9A6). LISTA SCULELOR DE CARE VEȚI AVEA NEVOIE:

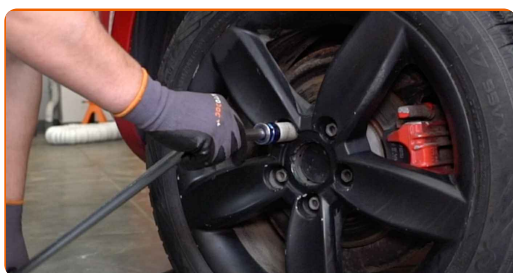
- 1 Deschideți capota motorului. Deșurubați capacul rezervorului cu lichid de frână.
- 2 Securizați roțile cu un opritor de roată.
- 3 Slăbiți șuruburile de fixare a roții. Folosiți o cheie tubulară de impact pentru roată #17.

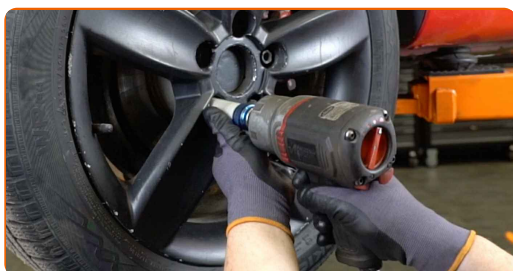
5

Deșurubați bolțurile roților.

- **Atenție!** Pentru evitarea leziunilor, țineți roata atunci când deșurubați șuruburile de fixare. VW Polo Sedan (9A4, 9A2, 9N2, 9A6)

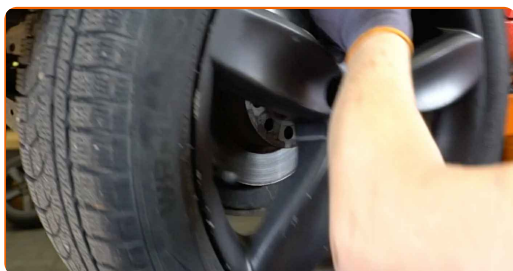
6

Scoateți roata.

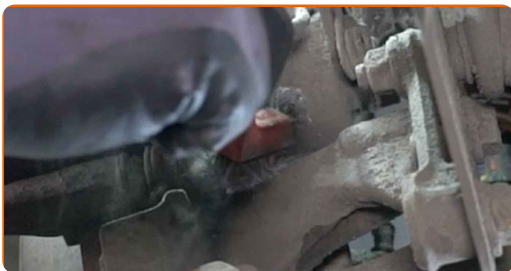
7

Curățați elementele de fixare ale etrierului de frână. Folosiți o perie de sârmă. Folosiți spray WD-40.

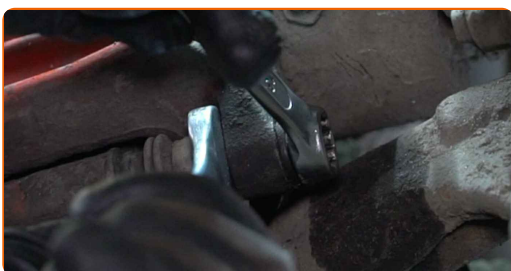
8

Deșurubați elementele de fixare ale etrierului de frână. Utilizați o cheie în combinație fixă №13. Utilizați o cheie în combinație fixă №15.

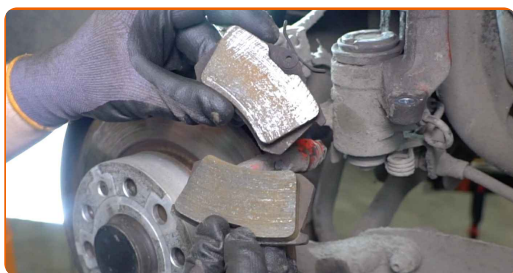
10

Scoateți plăcuțele de frână.

- Măsurați grosimea discului de frână. Piesa trebuie să fie înlocuită imediat după ce își atinge propria limită de uzură.

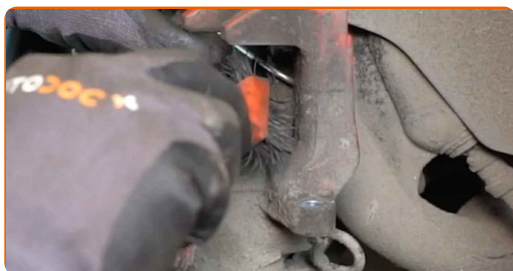
11

Tratați pistonul etrierului de frână. Utilizați o perie curățitoare din nylon. Folosiți un spray curățare frâne.

- După aplicarea spray-ului așteptați câteva minute.

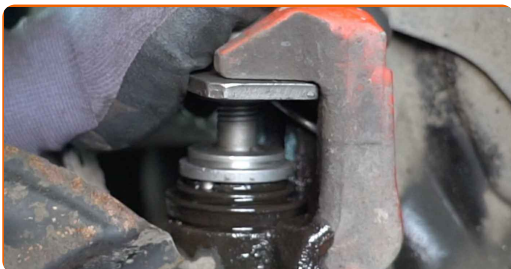
12

Apăsați pistonul etrierului de frână. Folosiți o presă pentru etrier de frână.

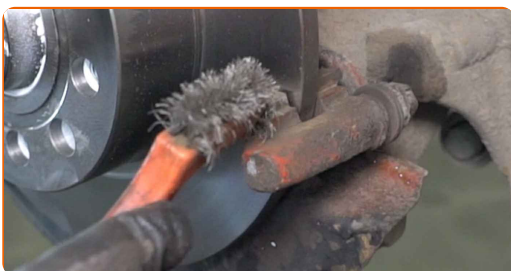
13

Curățați suportul etrierului de murdărie și praf. Folosiți o perie de sârmă. Folosiți un spray curățare frâne.

- Înlocuirea: plăcuțe de frână – VW Polo Sedan (9A4, 9A2, 9N2, 9A6). După aplicarea spray-ului, așteptați câteva minute.
- Verificați suportul etrierului de frână, bolțurile de ghidare ale etrierului și burdufurile acestuia. Curățați-le. Înlocuiți-le dacă este nevoie.

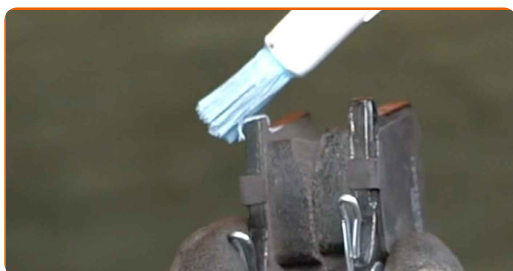
- 14** Tratați plăcuțele de frână în zona în care suprafața acestora vine în contact cu suportul etrierului de frână. Folosiți unsoare antiscârțâit.

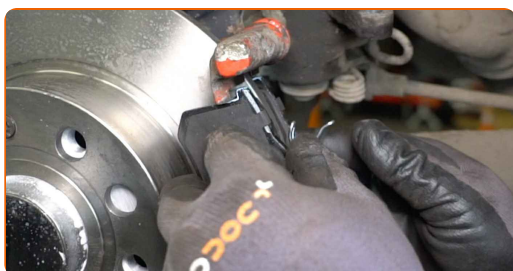
- 15** Instalați plăcuțele de frână noi.

- Înainte de a instala plăcuțele, asigurați-vă că suprafața discului este curată.

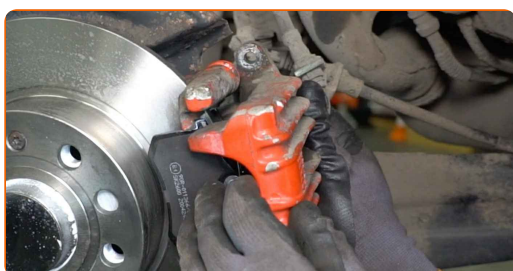
- 16** Montați etrierul de frână și fixați-l. Utilizați o cheie în combinație fixă №13. Utilizați o cheie în combinație fixă №15.

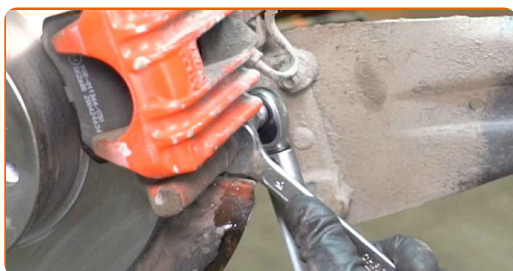
- 17** Strângeți elementele de fixare ale etrierului de frână. Utilizați o cheie în combinație fixă №15. Utilizați o cheie tubulară №13. Folosiți o cheie de cuplu. Strângeți pînă la cuplul de 35 Nm.

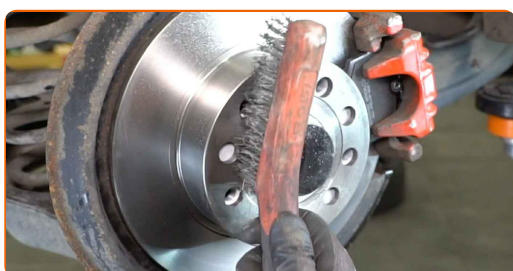
- 18** Curățați locul de montare al jantei roții. Folosiți o perie de sârmă.

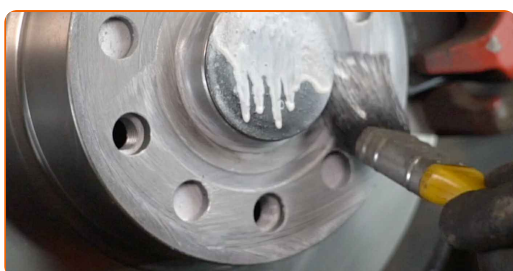
- 19** Tratați suprafața unde discul de frână intră în contact cu janta. Utilizați lubrifiant ceramic.

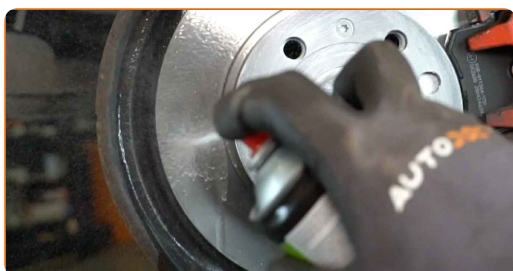
- 20** Curățați suprafața discului de frână. Folosiți un spray curățare frâne.

- După aplicarea spray-ului așteptați câteva minute.

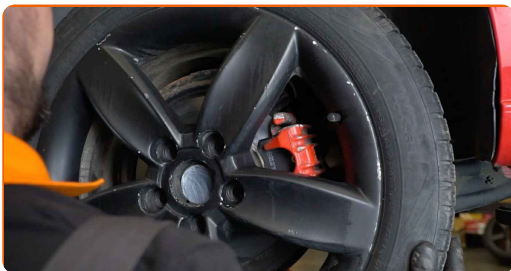
21

Montați roata.

- **Atenție!** Pentru evitarea leziunilor, țineți roata atunci când înșurubați șuruburile de fixare la automobil. VW Polo Sedan (9A4, 9A2, 9N2, 9A6)

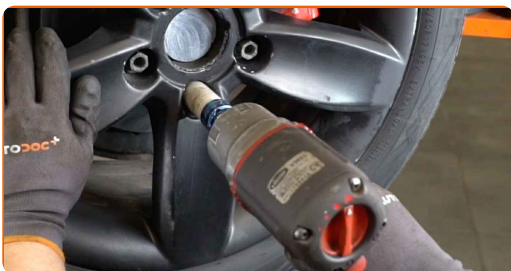
22

Înșurubați bolțurile roții. Folosiți o cheie tubulară de impact pentru roată #17.

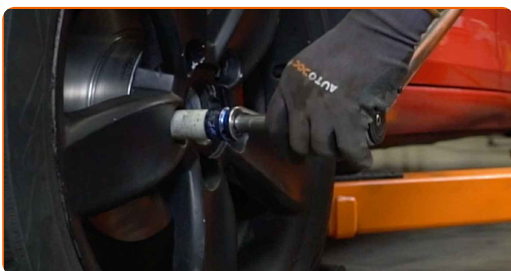
23

Așezați din nou vehiculul la sol și, lucrând în ordine încrucișată, strângeți șuruburile de fixare ale roții. Folosiți o cheie tubulară de impact pentru roată #17. Folosiți o cheie de cuplu. Strângeți pînă la cuplul de 120 Nm.

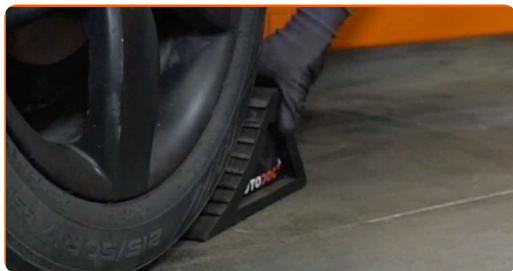
24

Scoateți cricul și opritoarele de roată.

- Fără a porni motorul, apăsați pedala de frână în mod repetat până când este percepută o rezistență semnificativă.
- Verificați nivelul lichidului de frână din rezervorul de compensare și restabiliți-i nivelul adecvat, dacă este necesar.
